campagna di analisi sul reticolo idrografico della  
Val di Peio relativa alla contaminazione batterica da  
***Escherichia coli* - febbraio 2016**

**RELAZIONE TECNICA AMBIENTALE**

Trento, 23 giugno 2016

**Comune di Peio**

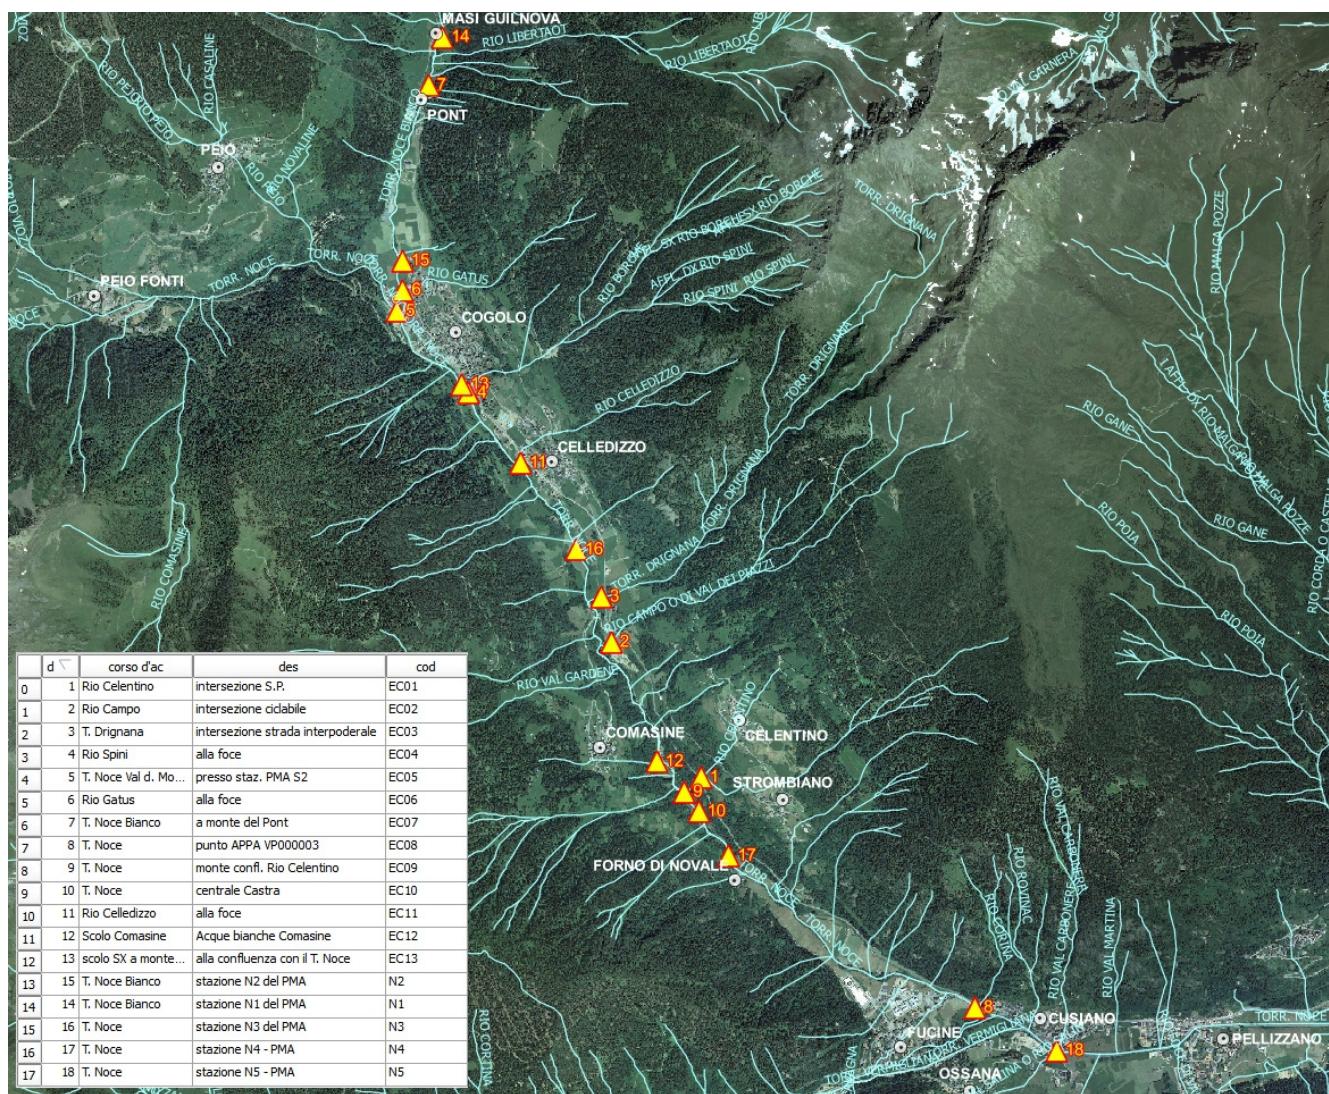
**Fig. 1 - Punti di campionamento su mappa ortofotografica con idrografia.**

Le stazioni di campionamento delle acque superficiali sono elencate nella seguente Tab. 1 e sono rappresentate su ortofoto nella Fig. 1.

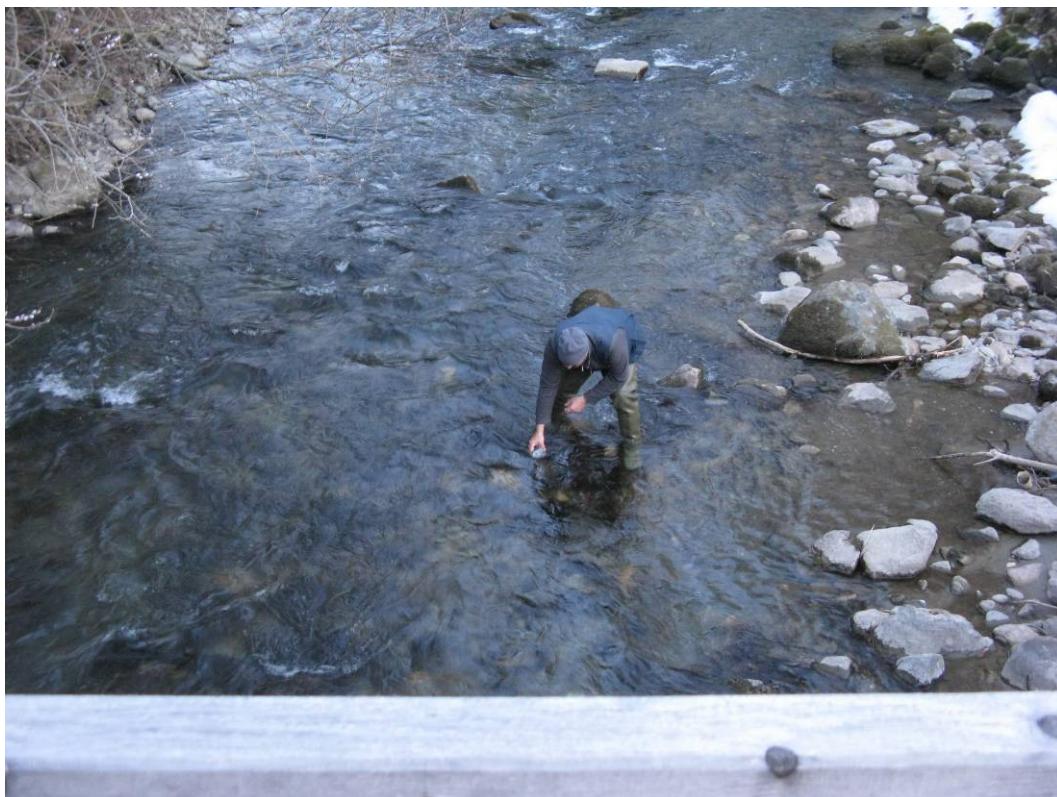
**Fig. 2 - Prelievo d'acqua ai fini dell'indagine microbiologica nella stazione EC08 - Cusiano (24.02.2016).**

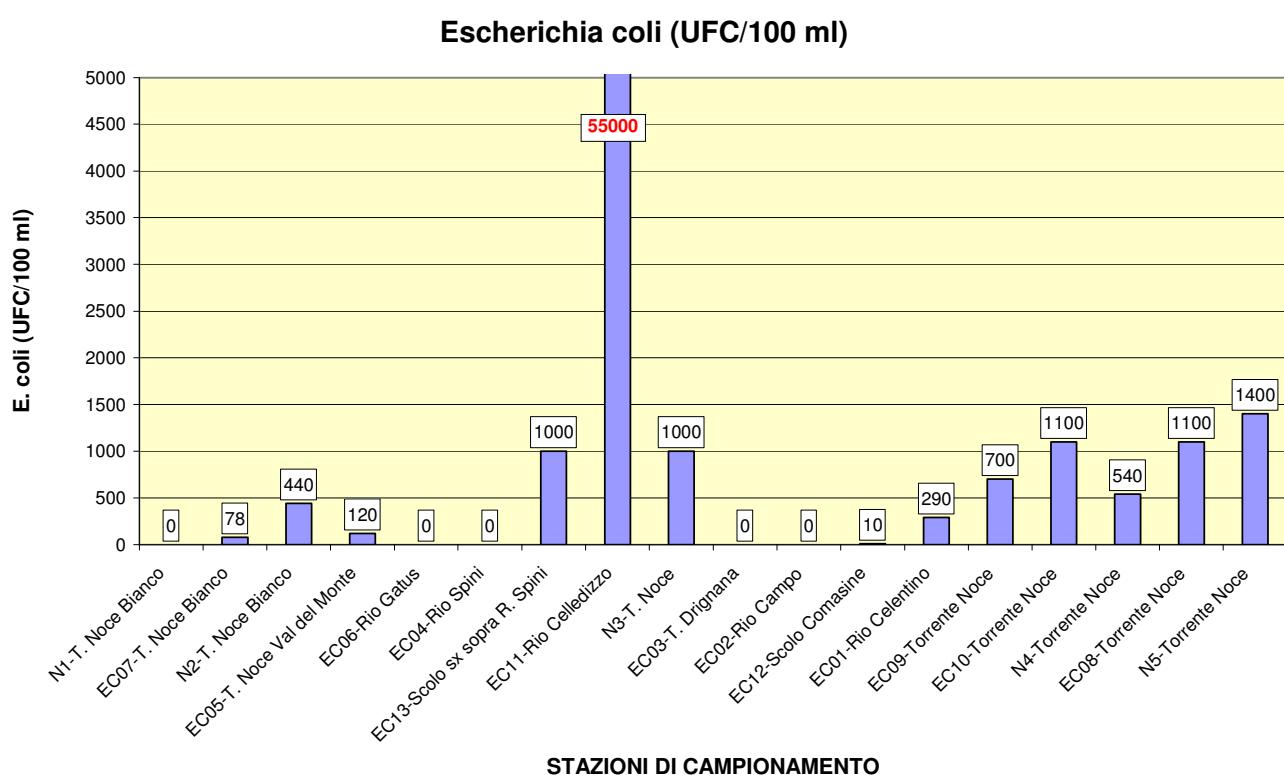
**Fig. 4 - Istogramma dei valori di *E. coli* rilevati nei campioni prelevati in data 24.02.2016 nelle 18 stazioni indagate, ordinate da monte a valle (da sinistra a destra).**

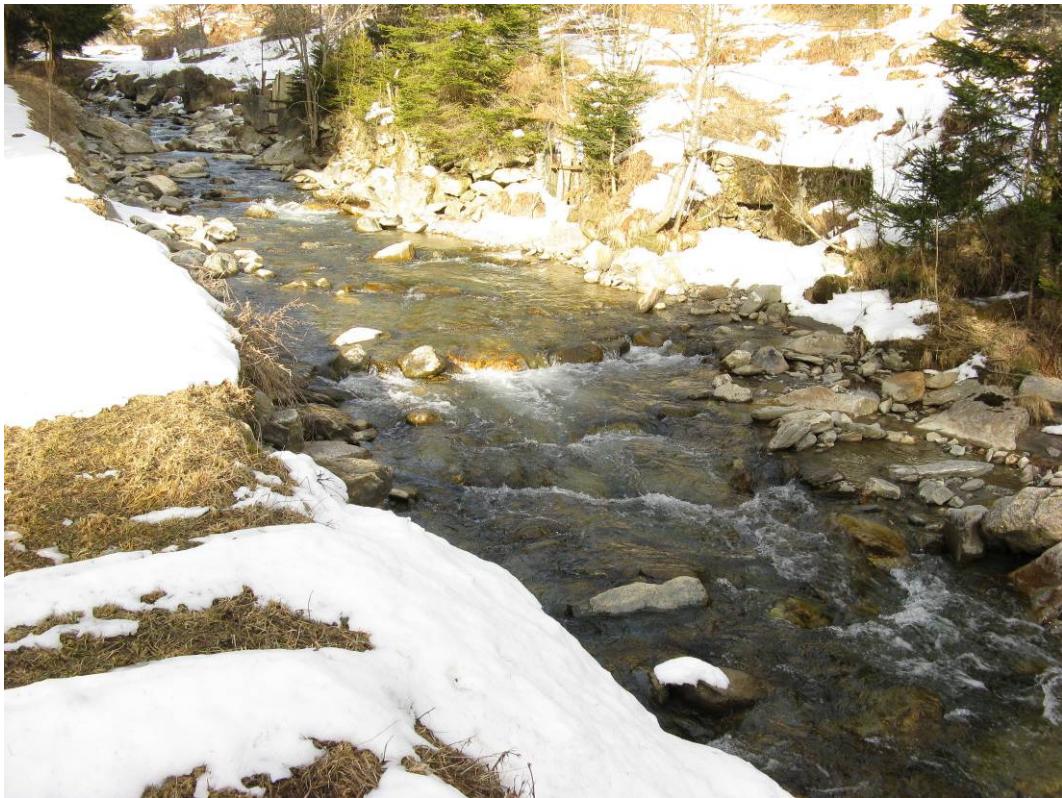
<b>corso d'acqua</b>	T. Noce Bianco	<b>definizione</b>	coincede con la stazione PMA Contra Castra Cusiano N1 - Masi Guinova
<b>stazione</b>	<b>N1</b>		
<b>data prelievo</b>	24.02.2016	<b>osservazioni</b>	apparente assenza di inquinamento batterico rilevante (a monte sono assenti nuclei abitati rilevanti, ancorché isolati), assenti indicatori di inquinamento organico
<b>ora prelievo</b>	15.31		
<b>portata istantanea indicativa</b>	350 l/s		
<b><i>Escherichia coli</i> (UFC/100 ml)</b>	0	<b>livello parametro LIM</b>	I

**Fig. 5 - Stazione di rilevamento N1 in occasione del prelievo d'acqua del 24.02.2016.**

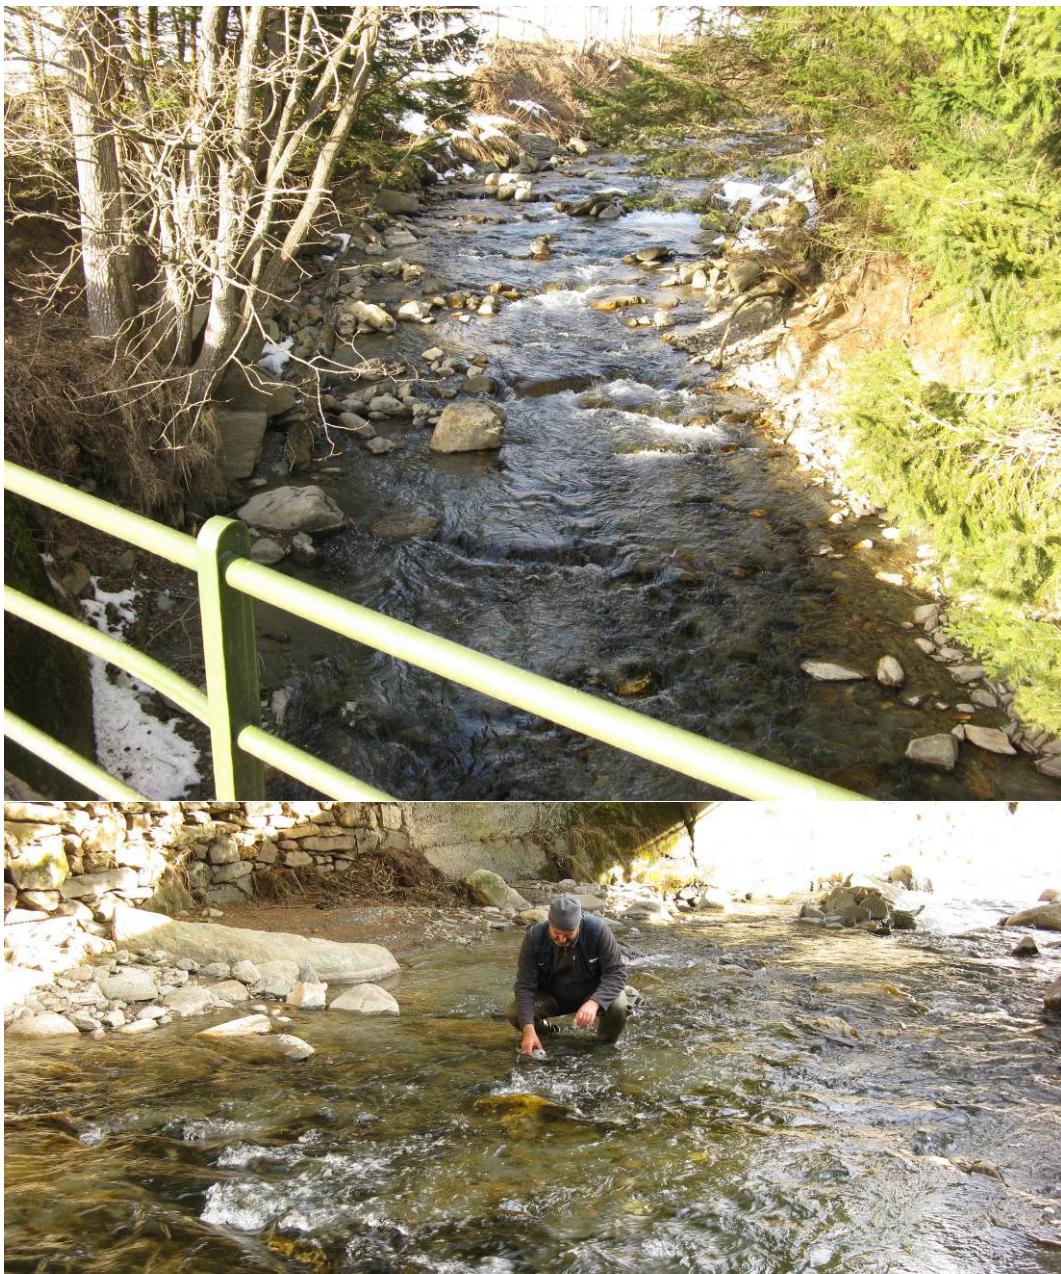
<b>corso d'acqua</b>	T. Noce Bianco	<b>definizione</b>	immediatamente a monte del ponte di Pont
<b>stazione</b>	<b>EC07</b>		
<b>data prelievo</b>	24.02.2016	<b>osservazioni</b>	Presenza discontinua ma rilevante di inquinamento batterico fecale per effetto certo di scarichi civili isolati serviti da fosse private (Masi Guilnova e Pont). Da approfondire.
<b>ora prelievo</b>	15.42		
<b>portata istantanea indicativa</b>	350 l/s		
<b><i>Escherichia coli</i> (UFC/100 ml)</b>	<b>78</b>	<b>livello parametro LIM</b>	<b>I</b>

Fig. 6 - Stazione di rilevamento EC07 in occasione del prelievo d'acqua del 24.02.2016.

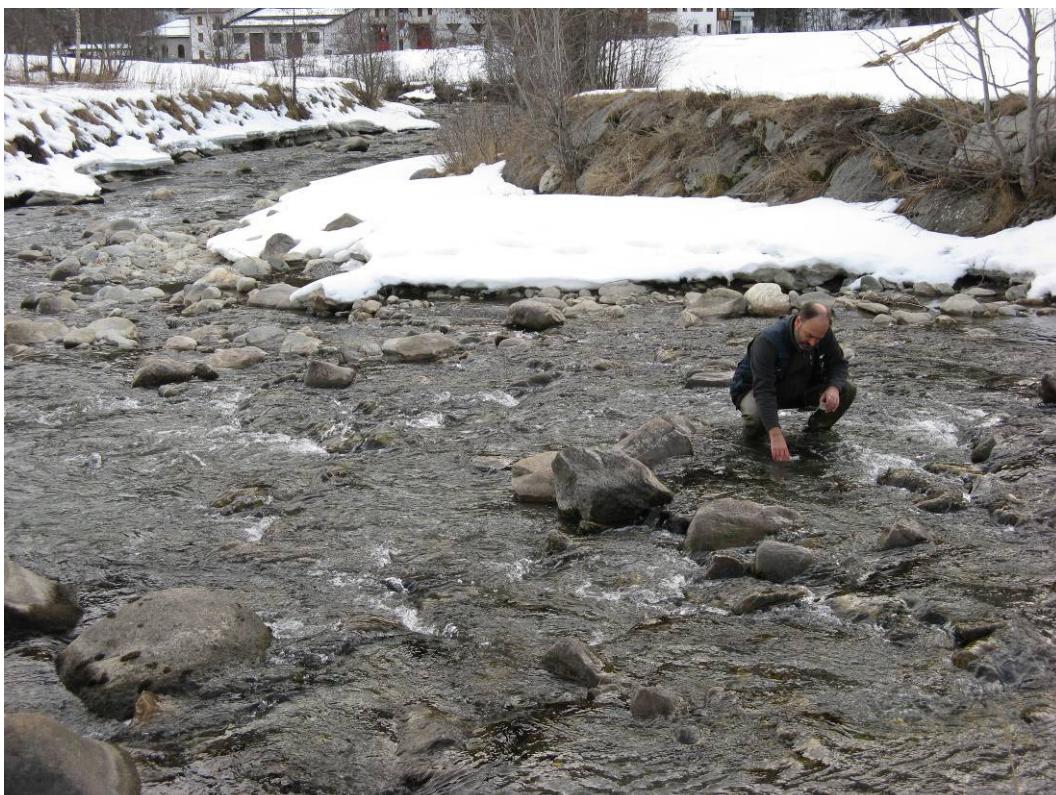
<b>corso d'acqua</b>	T. Noce Bianco	<b>definizione</b>	coincede con la stazione PMA Contra Castra Cusiano N2 - Pegaia
<b>stazione</b>	<b>N2</b>		
<b>data prelievo</b>	24.02.2016		
<b>ora prelievo</b>	15.48		
<b>portata istantanea indicativa</b>	360 l/s	<b>osservazioni</b>	Inquinamento batterico rilevante, anche se non critico nel valore istantaneo rilevato; indicatori di inquinamento organico di probabile origine fognaaria mista (scarichi civili nuclei isolati e apporti da stabilimenti zootecnici), nonché - probabilmente - di natura diffusa (dilavamento accumuli e spargimenti di stallatico). Da approfondire.
<b><i>Escherichia coli</i> (UFC/100 ml)</b>	<b>440</b>	<b>livello parametro LIM</b>	<b>II</b>

Fig. 7 - Stazione di rilevamento N2 in occasione del prelievo d'acqua del 24.02.2016.

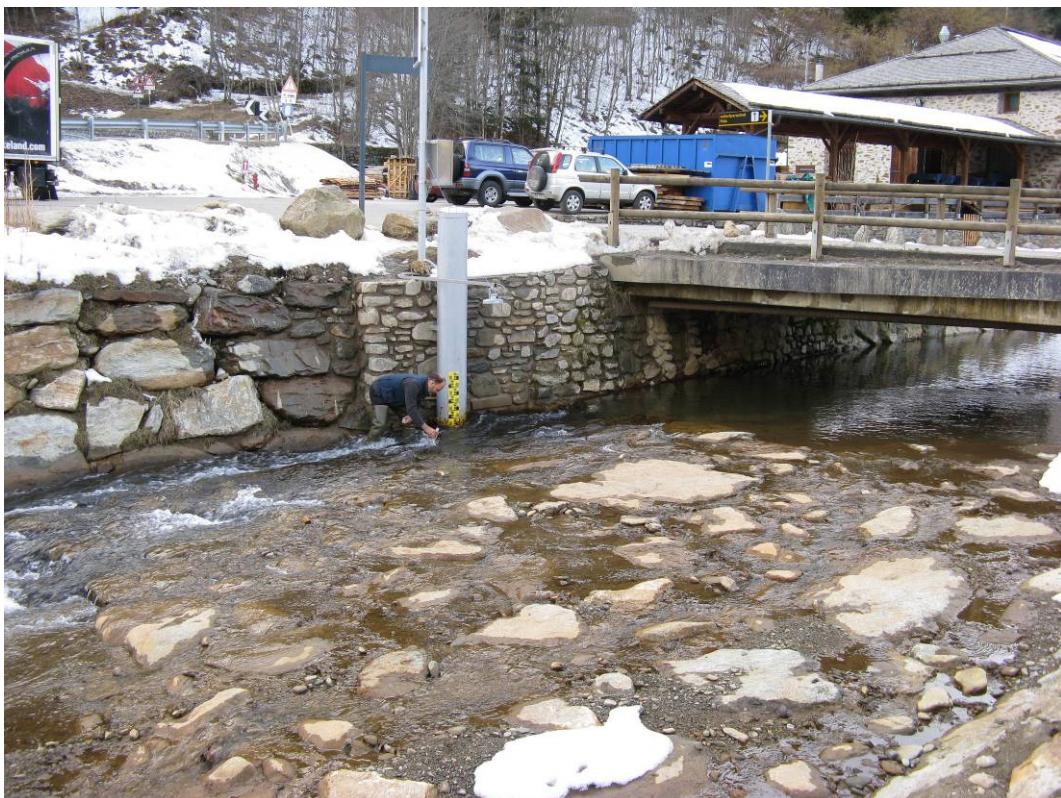
<b>corso d'acqua</b>	T. Noce di Val del Monte	<b>definizione</b>	coincide con la stazione PMA Contra Castra Cusiano S2 - a ca. 50 m dalla confluenza con il Noce Bianco
<b>stazione</b>	<b>EC05</b>		
<b>data prelievo</b>	24.02.2016	<b>osservazioni</b>	Assenza di indicatori rilevanti di inquinamento organico e fognario. Feltro perifitico moderatamente sviluppato. Il valore basso, ma non irrilevante di contaminazione da <i>E. coli</i> , peraltro, suggerisce un approfondimento in relazione con i potenziali fattori di inquinamento fognario civile e zootecnico nel territorio di Peio paese e di Peio Fonti.
<b>ora prelievo</b>	15.55		
<b>portata istantanea indicativa</b>	350 l/s		
<b><i>Escherichia coli</i> (UFC/100 ml)</b>	<b>120</b>	<b>livello parametro LIM</b>	<b>II</b>

Fig. 8 - Stazione di rilevamento EC05 in occasione del prelievo d'acqua del 24.02.2016.

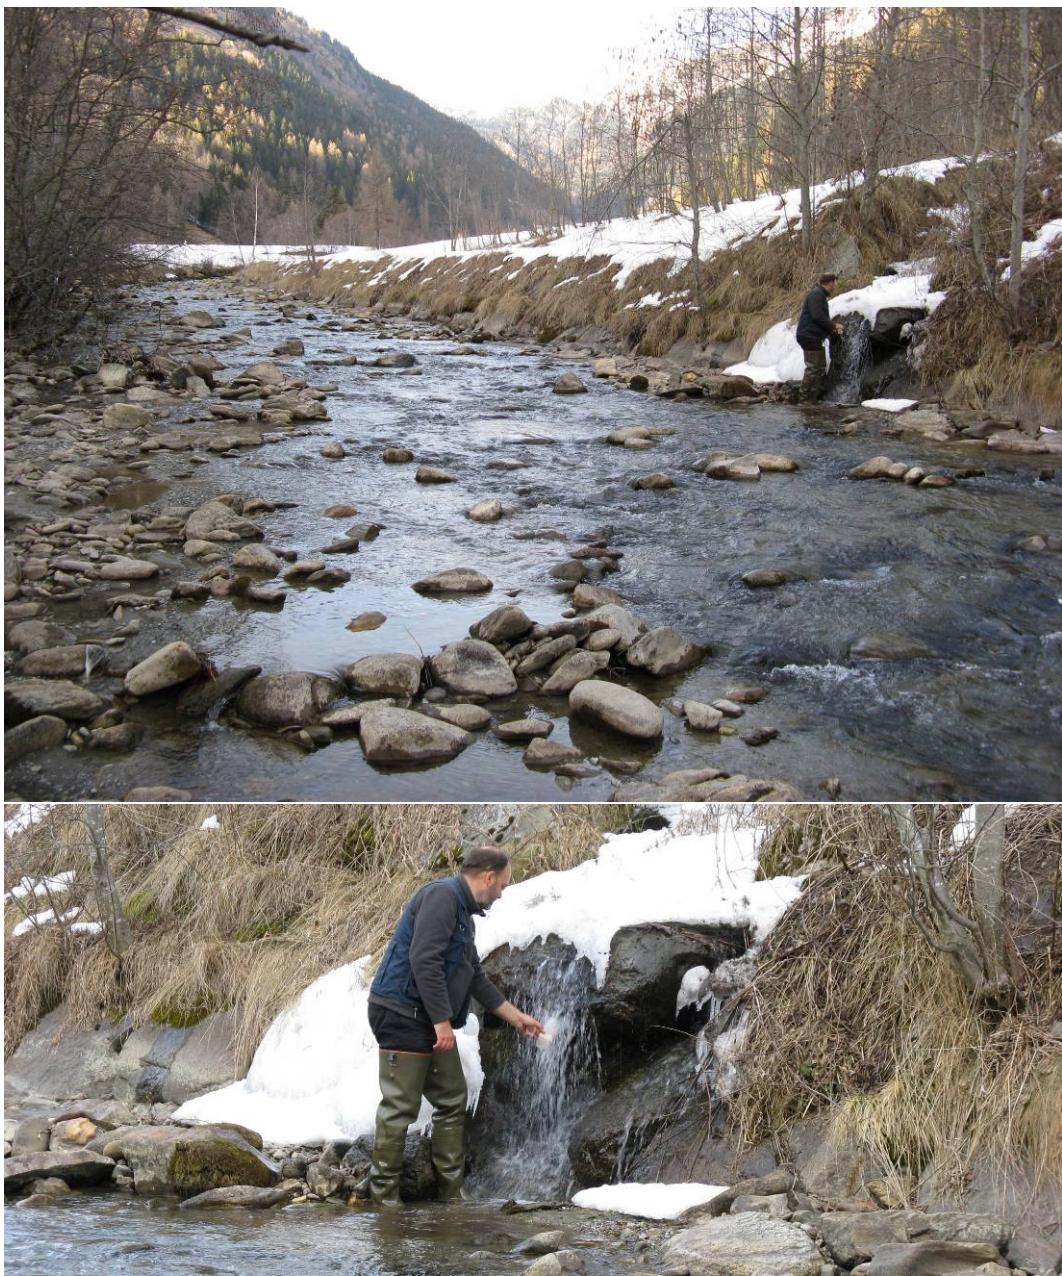
<b>corso d'acqua</b>	Rio Gatus	<b>definizione</b>	alla foce nel T. Noce Bianco
<b>stazione</b>	<b>EC06</b>		
<b>data prelievo</b>	24.02.2016		
<b>ora prelievo</b>	16.00		
<b>portata istantanea indicativa</b>	2-5 l/s		
<b><i>Escherichia coli</i> (UFC/100 ml)</b>	0	<b>livello parametro LIM</b>	I

Fig. 9 - Stazione di rilevamento EC06 in occasione del prelievo d'acqua del 24.02.2016.

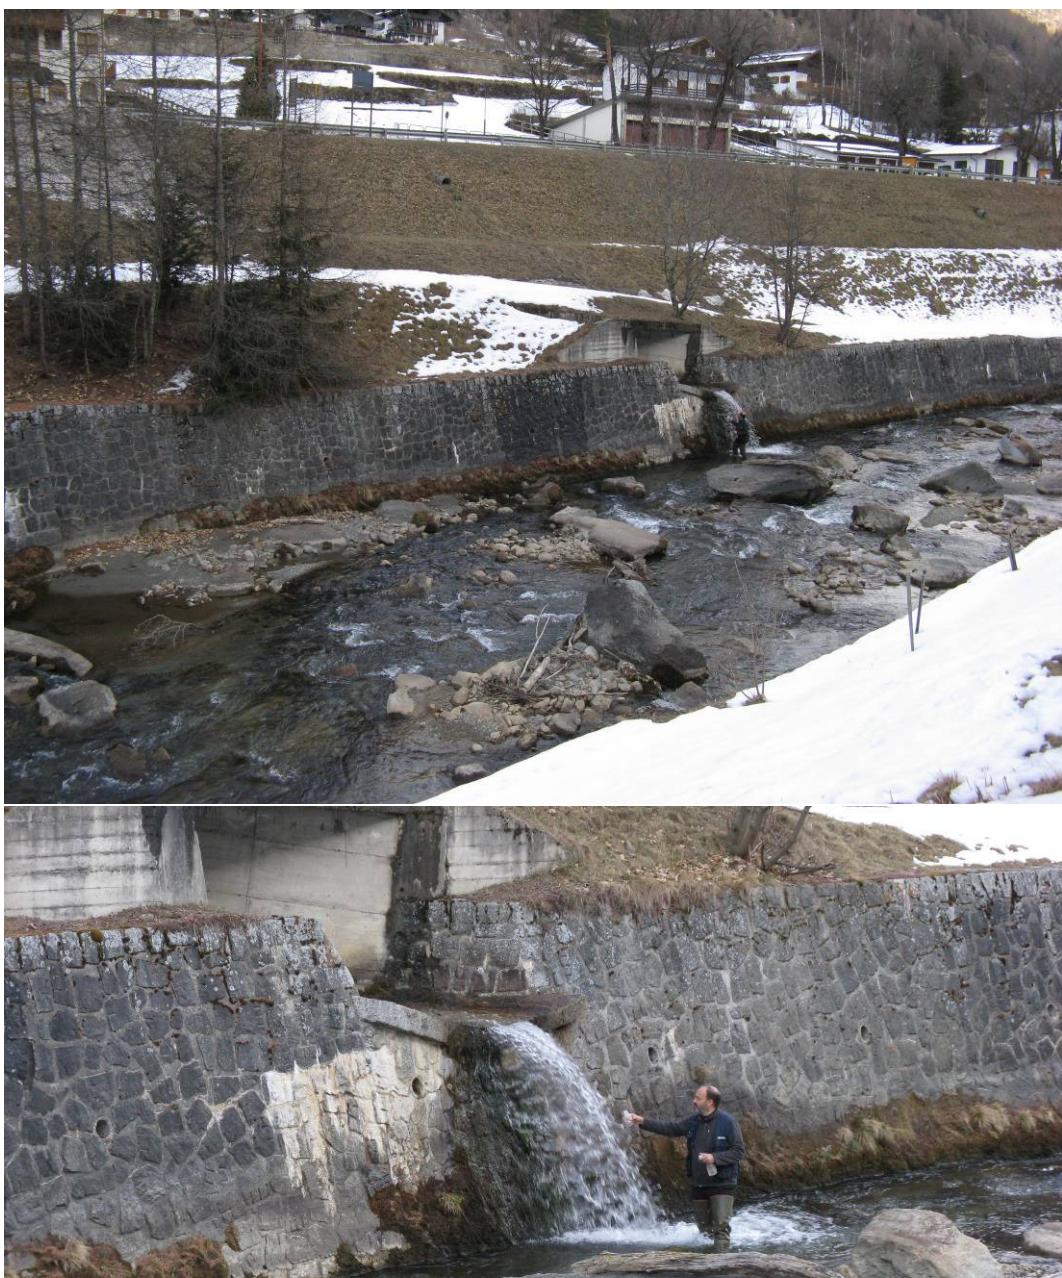
<b>corso d'acqua</b>	Rio Spini	<b>definizione</b>	alla foce nel T. Noce
<b>stazione</b>	<b>EC04</b>		
<b>data prelievo</b>	24.02.2016	<b>osservazioni</b>	Assenza di indicatori rilevanti o evidenti di inquinamento organico e fognario.
<b>ora prelievo</b>	16.15		
<b>portata istantanea indicativa</b>	20-30 l/s		
<b><i>Escherichia coli</i> (UFC/100 ml)</b>	<b>0</b>	<b>livello parametro LIM</b>	<b>I</b>

Fig. 10 - Stazione di rilevamento EC04 in occasione del prelievo d'acqua del 24.02.2016.

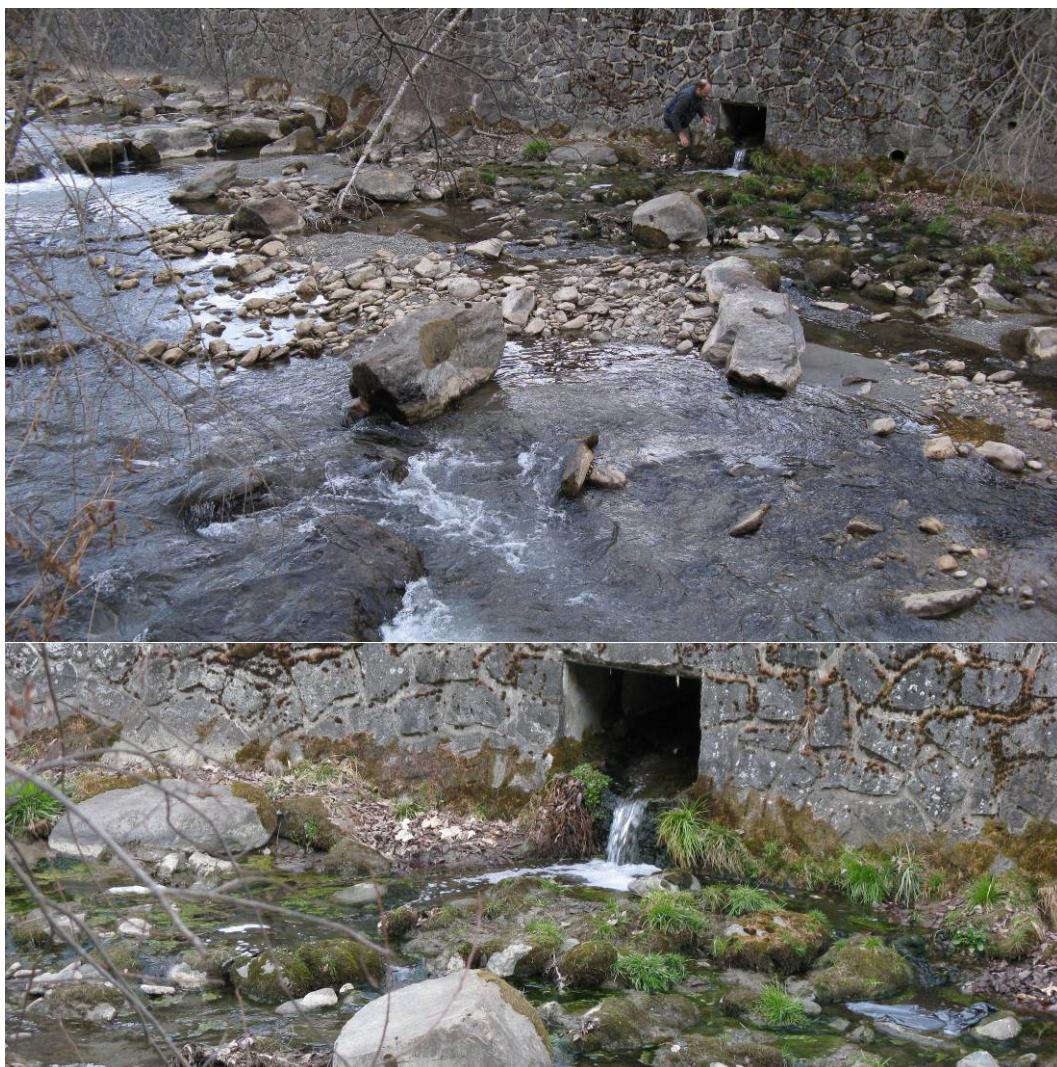
<b>corso d'acqua</b>	Scolo sx a monte confl. R. Spini	<b>definizione</b>	alla foce nel T. Noce (stazione aggiunta per l'evidenza della condizione di inquinamento)
<b>stazione</b>	<b>EC13</b>	<b>osservazioni</b>	Alveo intubato confluente con il T. Noce recante acque bianche apparentemente con deflusso continuo, ma con evidente contaminazione da scarichi di fognatura nera (presenza di colonie batteriche, schiume da detersivi, etc.), confermata dai valori relativamente alti (1000 ufc/100 ml) di <i>E. coli</i> . Probabile presenza di un numero limitato di scarichi residuali non collegati alla fognatura nera comunale.
<b>data prelievo</b>	24.02.2016		
<b>ora prelievo</b>	16.11		
<b>portata istantanea indicativa</b>	2-5 l/s		
<b><i>Escherichia coli</i> (UFC/100 ml)</b>	1000	<b>livello parametro LIM</b>	III

Fig. 11 - Stazione di rilevamento EC13 in occasione del prelievo d'acqua del 24.02.2016.

- lo scolo intubato confluente con il Noce in sponda sinistra a monte della foce del Rio Spini, oltre al valore moderatamente elevato di colonie di *E. coli*, mostrava all'atto del prelievo alcuni indicatori qualitativi molto evidenti di inquinamento fognario (colonie batteriche invasive, schiume da tensioattivi, odore marcato di fognatura), pur mostrando una certa diluizione dovuta probabilmente alla confluenza di acque bianche di origine sorgiva; in ogni caso dalla portata relativamente modesta del corso d'acqua si può dedurre che l'impatto sulla qualità del T. Noce è relativamente modesta, almeno nelle condizioni istantanee osservate all'atto del prelievo;

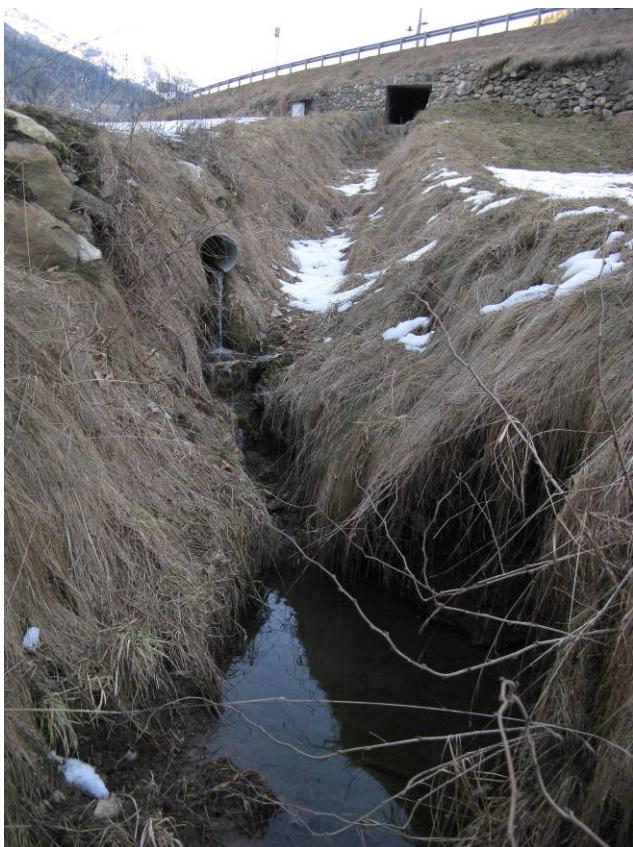
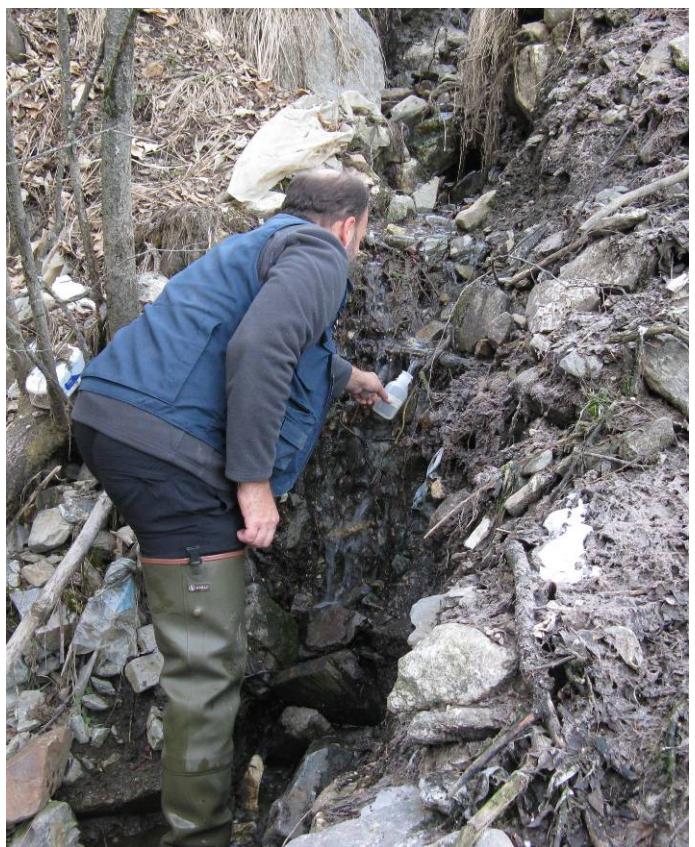
<b>corso d'acqua</b>	Rio Celledizzo	<b>definizione</b>	alla foce nel T. Noce
<b>stazione</b>	<b>EC11</b>	<b>osservazioni</b>	
<b>data prelievo</b>	24.02.2016		
<b>ora prelievo</b>	16.25		
<b>portata istantanea indicativa</b>	$\approx 1 \text{ l/s}$		
<b><i>Escherichia coli</i> (UFC/100 ml)</b>	<b>55.000</b>	<b>livello parametro LIM</b>	<b>V</b>

Fig. 12 - Stazione di rilevamento EC11 in occasione del prelievo d'acqua del 24.02.2016.

- il valore molto alto di presenza di *E. coli* nel Rio Celledizzo (55.000 UFC/100 ml), invece, è da attribuire con certezza alla presenza residuale di scarichi fognari provenienti dalla vecchia fognatura mista, recentemente dismessa a favore del nuovo ramale della fognatura nera (Celledizzo - lotto 1) recentemente ultimato; si tratta dunque ragionevolmente di mancati allacciamenti alla nuova rete fognaria comunale che, confluendo in un alveo peraltro del tutto prosciugato, determinano l'alto valore di concentrazione dei batteri fecali; anche in questo caso, tuttavia, la contaminazione, la cui origine potrà essere meglio chiarita dalla già programmata verifica degli allacciamenti al nuovo ramale di Celledizzo 1, va considerata nel suo impatto relativo, essendo la portata istantanea osservata all'atto del prelievo prossima a solo 1 l/s;

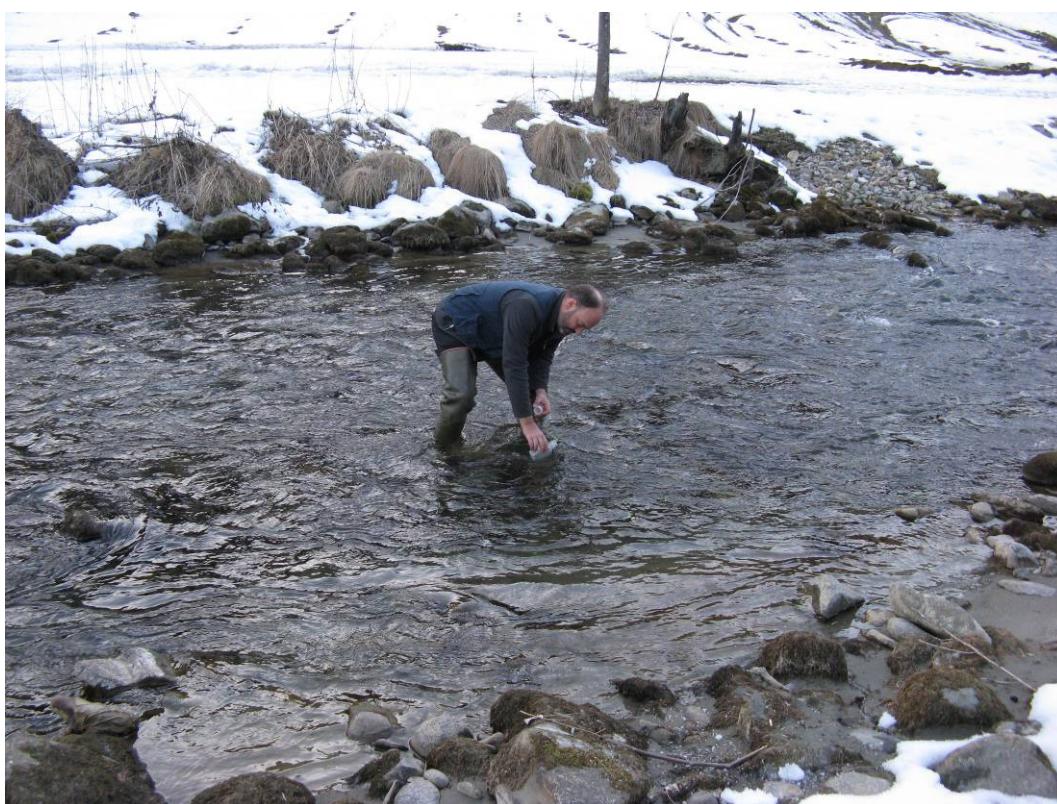
<b>corso d'acqua</b>	Torrente Noce	<b>definizione</b>	coincide con la stazione PMA Contra Castra Cusiano N3 - Masi di Contra
<b>stazione</b>	<b>N3</b>		
<b>data prelievo</b>	24.02.2016		
<b>ora prelievo</b>	16.45		
<b>portata istantanea indicativa</b>	750 l/s	<b>osservazioni</b>	Inquinamento batterico rilevante, dovuto agli apporti già descritti a monte ai quali si aggiunge il contributo della parte residua dell'abitato di Celledizzo non servita da fognatura nera e i cui scarichi misti vengono recapitati direttamente al fiume, in attesa della futura realizzazione del ramale della fognatura nera Celledizzo Sud (lotto 2. in fase di progettazione); indicatori di inquinamento organico di origine fognaria (odore moderato di fognatura, feltro perifitico cospicuo e depositi di limo organico ai margini dell'alveo), nonché - probabilmente - di origine diffusa (dilavamento accumuli e spargimenti di stallatico)..

<b><i>Escherichia coli</i> (UFC/100 ml)</b>	1000	<b>livello parametro LIM</b>	III

Fig. 13 - Stazione di rilevamento N3 in occasione del prelievo d'acqua del 24.02.2016.

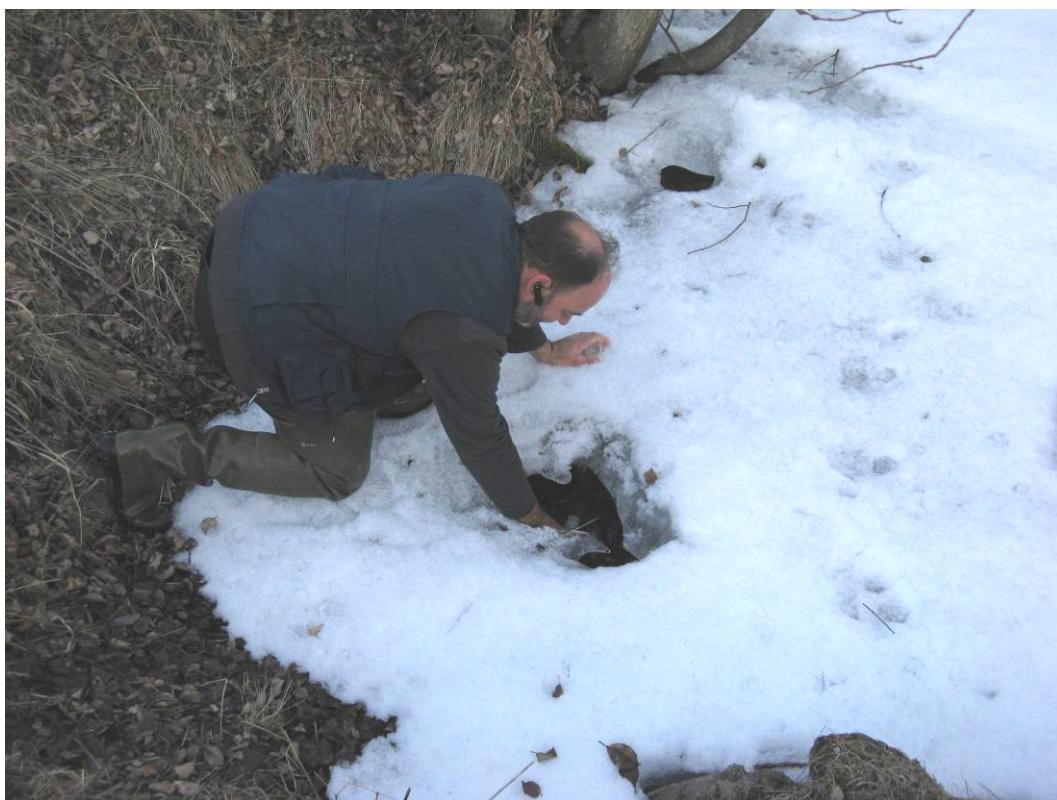
<b>corso d'acqua</b>	Torrente Drignana	<b>definizione</b>	all'intersezione con strada interpodereale a ca. 100 m dalla foce nel T. Nocce
<b>stazione</b>	<b>EC03</b>	<b>osservazioni</b>	All'atto del rilievo l'alveo è quasi integralmente coperto da ghiaccio, al di sotto del quale scorre comunque una portata liquida. Assenza di segni evidenti di inquinamento organico e/o fognario, confermata dall'assenza di colonie di <i>E. coli</i> nel campione prelevato.
<b>data prelievo</b>	24.02.2016		
<b>ora prelievo</b>	17.00		
<b>portata istantanea indicativa</b>	≈ 20 l/s		
<b><i>Escherichia coli</i> (UFC/100 ml)</b>	0	<b>livello parametro LIM</b>	I

Fig. 14 - Stazione di rilevamento EC03 in occasione del prelievo d'acqua del 24.02.2016.

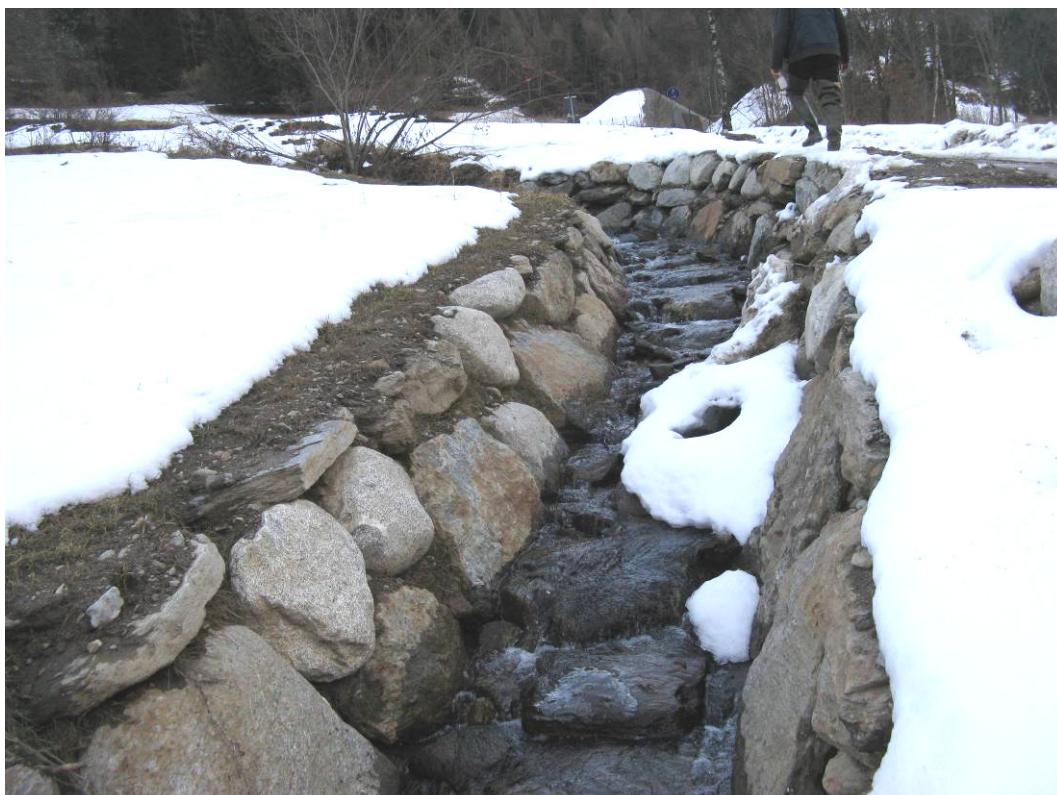
<b>corso d'acqua</b>	Rio Campo	<b>definizione</b>	all'intersezione con la pista ciclabile a ca. 50 m dalla foce nel T. Noce
<b>stazione</b>	<b>EC02</b>		
<b>data prelievo</b>	24.02.2016		
<b>ora prelievo</b>	17.10		
<b>portata istantanea indicativa</b>	≈ 10-15 l/s	<b>osservazioni</b>	Alveo regimato (cunettone grezzo) sporadicamente coperto da ghiaccio all'atto del rilievo, con portata stimata in 10-15 l/s. Presenza diffusa di <i>Hydrurus foetidus</i> , ma assenza di segni evidenti di un rilevante inquinamento fognario, confermata dall'assenza di colonie di <i>E. coli</i> nel campione prelevato.
<b><i>Escherichia coli</i> (UFC/100 ml)</b>	<b>0</b>	<b>livello parametro LIM</b>	<b>I</b>

Fig. 15 - Stazione di rilevamento EC02 in occasione del prelievo d'acqua del 24.02.2016.

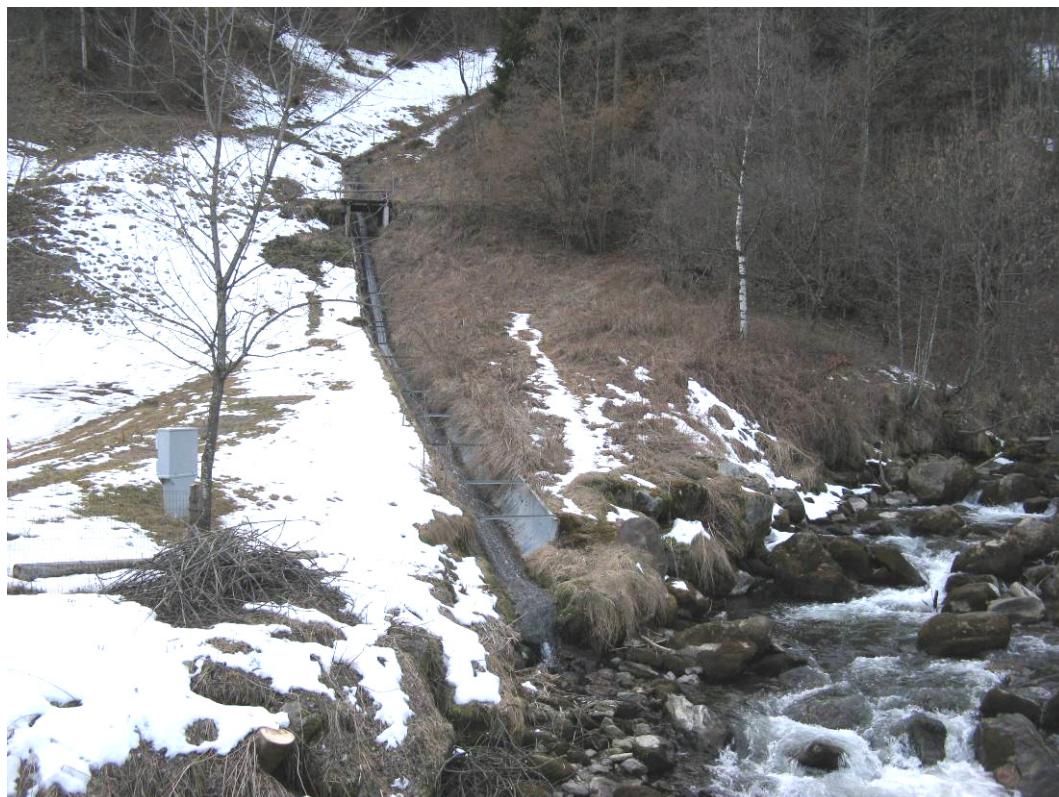
<b>corso d'acqua</b>	Scolo Comasine	<b>definizione</b>	scolo acque bianche dalla frazione di Comasine, alla foce nel T. Noce
<b>stazione</b>	<b>EC12</b>		
<b>data prelievo</b>	24.02.2016		
<b>ora prelievo</b>	17.15		
<b>portata istantanea indicativa</b>	$\approx 3-7 \text{ l/s}$	<b>osservazioni</b>	Alveo regimato (cunettone in lamiera zincata ondulata) alimentato da scoli di acque bianche dell'abitato di Comasine. Presenza diffusa di <i>Fontinalis antipyraetica</i> e presenza di moderati segni di inquinamento organico (alghe verdi, periphyton spesso), ma con esigua presenza di colonie di <i>E. coli</i> nel campione prelevato. La possibile presenza di scoli più o meno saltuari da stalle richiede una verifica che potrà essere eseguita nell'ambito della attività di controllo sugli scarichi delle aziende zootecniche già programmata dal Comune.
<b><i>Escherichia coli</i> (UFC/100 ml)</b>	10	<b>livello parametro LIM</b>	I

Fig. 16 - Stazione di rilevamento EC12 in occasione del prelievo d'acqua del 24.02.2016.

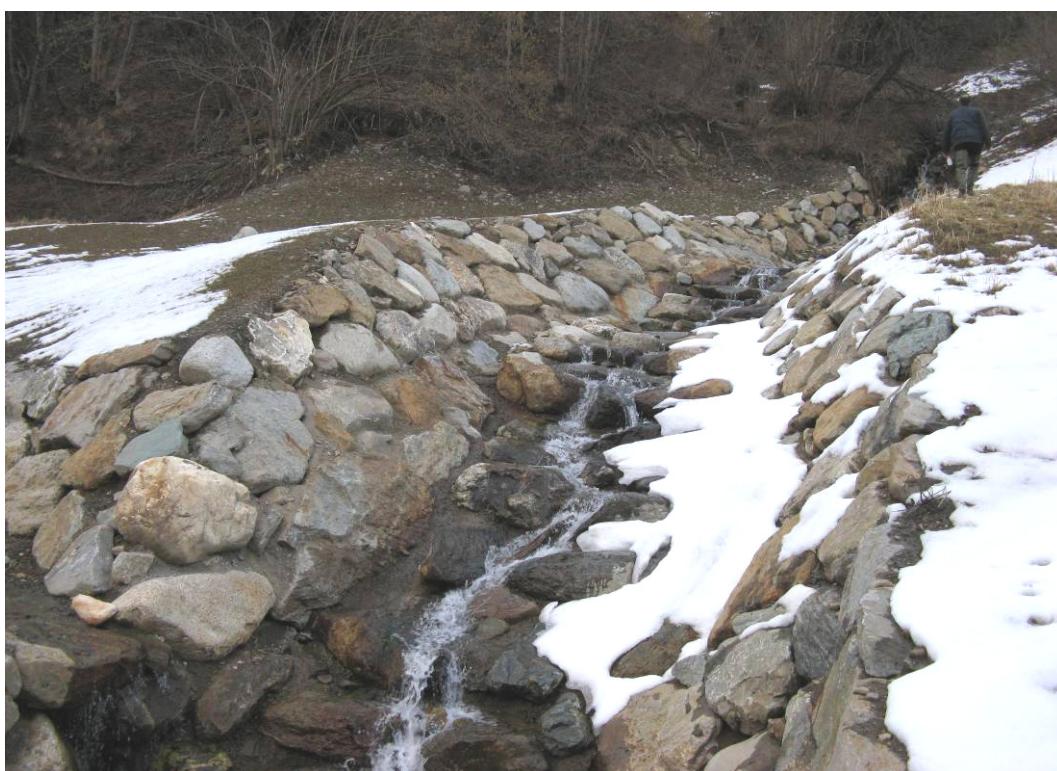
<b>corso d'acqua</b>	Rio Celentino	<b>definizione</b>	poco a valle dell'intersezione con la strada provinciale della Val di Peio
<b>stazione</b>	<b>EC01</b>		
<b>data prelievo</b>	24.02.2016		
<b>ora prelievo</b>	17.23		
<b>portata istantanea indicativa</b>	≈ 10-15 l/s	<b>osservazioni</b>	Alveo recentemente regimato (argini - e a tratti anche fondale - in pietra presso la nuova centrale di Castra) alimentato da sorgenti permanenti presso Celentino e Strombiano e per questo possibile ricettacolo di scarichi civili residuali e/o d scoli di origine zootecnica. Il valore istantaneo di <i>E. coli</i> nel campione, pur non alto, conferma la contaminazione batterico-fecale la cui origine potrà essere definita dai programmati rilievi sugli allacciamenti degli scarichi civili al ramale della fognatura di recente ultimazione e dal controllo sugli scarichi delle aziende zootecniche di zona. Il corso d'acqua, nel tratto con alveo naturale mostra un popolamento macrozoobentonico fortemente semplificato e dominato da Efemerotteri Bætidi e Chironomidi.

<b><i>Escherichia coli</i> (UFC/100 ml)</b>	<b>290</b>	<b>livello parametro LIM</b>	<b>II</b>

Fig. 17 - Stazione di rilevamento EC01 in occasione del prelievo d'acqua del 24.02.2016.

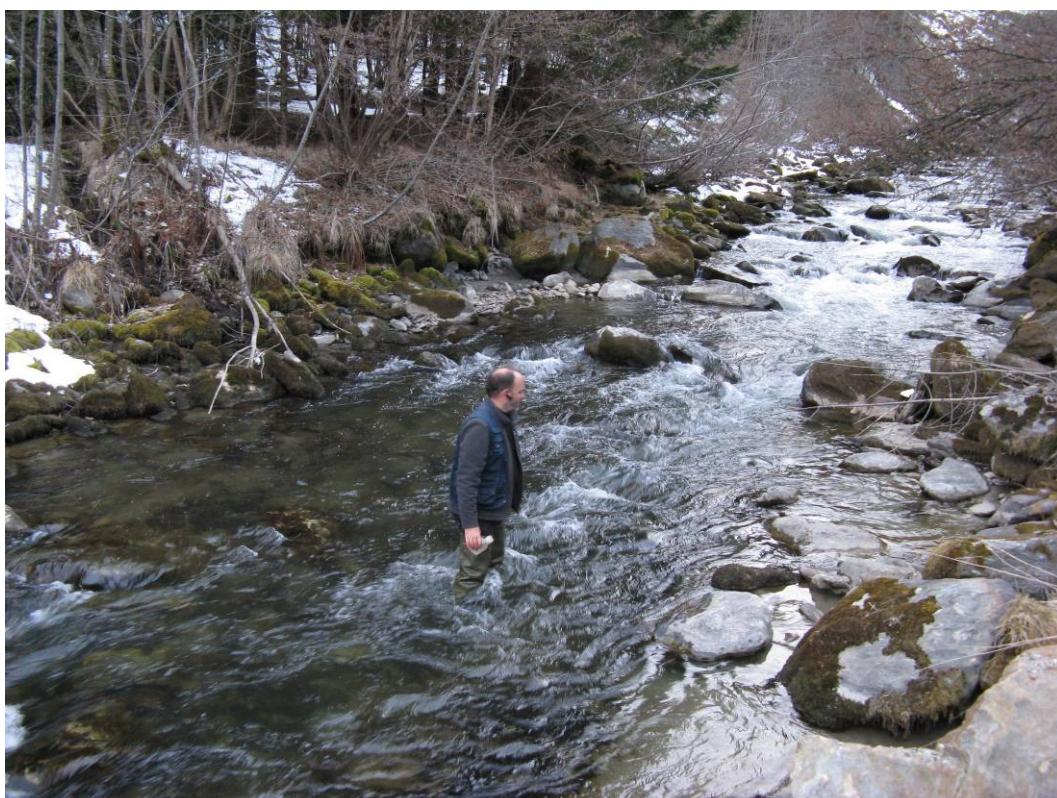
<b>corso d'acqua</b>	Torrente Noce	<b>definizione</b>	immediatamente a monte confluenza Rio Celentino
<b>stazione</b>	<b>EC09</b>		
<b>data prelievo</b>	24.02.2016		
<b>ora prelievo</b>	17.40		
<b>portata istantanea indicativa</b>	≈ 1000 l/s	<b>osservazioni</b>	Posto a monte della foce del Rio Celentino, il punto risente evidentemente di un inquinamento organico generato dal bacino afferente (scarichi già descritti per i punti a monte). Indicatori riconoscibili dell'inquinamento fognario sono: moderato odore di fognatura, piccoli accumuli di schiume da tensioattivi nella zone periferiche dell'alveo, limo organico accumulato in straterelli nelle aree meno turbolente, periphyton algale spesso. L'inquinamento batterico fecale istantaneo ( <i>E. coli</i> ) rilevato conferma la condizione di contaminazione già emersa in occasione di campionamenti recenti.
<b><i>Escherichia coli</i> (UFC/100 ml)</b>	700	<b>livello parametro LIM</b>	II

Fig. 18 - Stazione di rilevamento EC09 in occasione del prelievo d'acqua del 24.02.2016.

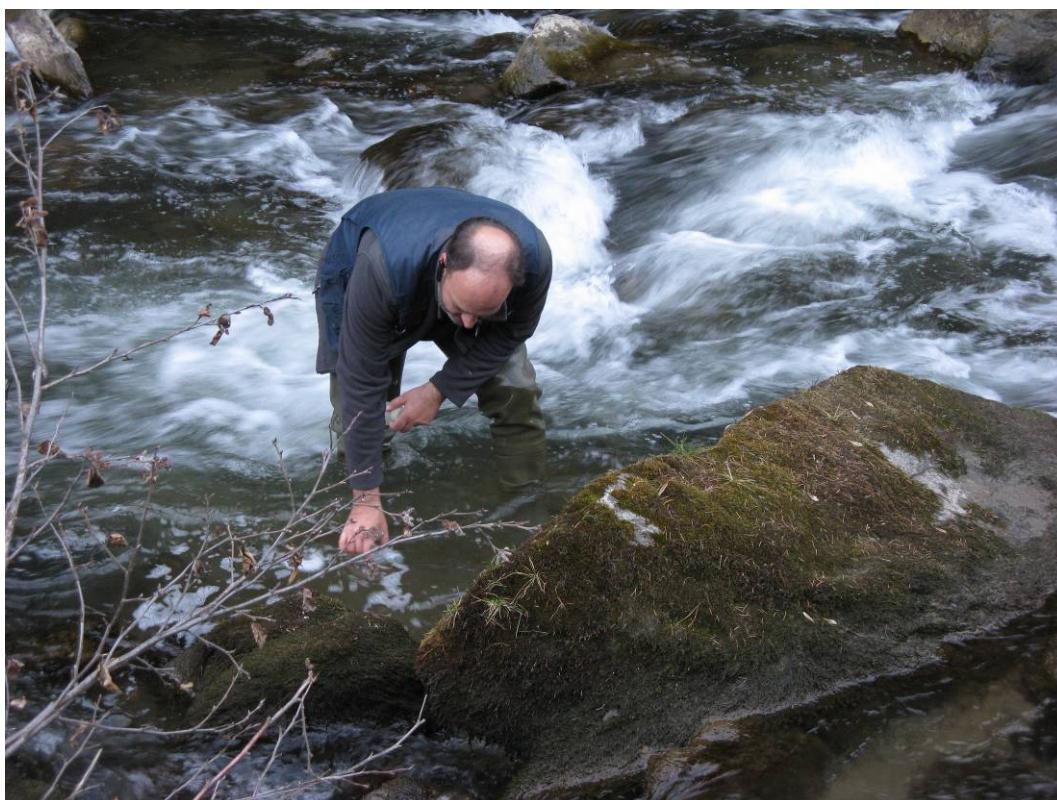
<b>corso d'acqua</b>	Torrente Noce	<b>definizione</b>	ca. 30 m a valle confluenza Rio Celentino
<b>stazione</b>	<b>EC10</b>		
<b>data prelievo</b>	24.02.2016		
<b>ora prelievo</b>	17.35		
<b>portata istantanea indicativa</b>	$\approx 1000 \text{ l/s}$	<b>osservazioni</b>	Posto poco a valle della foce del Rio Celentino, il punto risente dell'inquinamento organico generato dal bacino afferente (scarichi già descritti per punti a monte), ma con un ulteriore incremento di concentrazione delle colonie di <i>E. coli</i> dovuto probabilmente alla confluenza del Rio. Sono più accentuati rispetto al punto posto poco a monte gli indicatori riconoscibili dell'inquinamento organico di origine fognaria e/o diffusa, come: odore di fognatura, accumuli di schiume da tensioattivi nella zone periferiche dell'alveo, accumuli consistenti di limo organico in decomposizione anaerobica in alcune porzioni periferiche dell'alveo, periphyton algale spesso.

<b><i>Escherichia coli</i> (UFC/100 ml)</b>	<b>1100</b>	<b>livello parametro LIM</b>	<b>III</b>

Fig. 19 - Stazione di rilevamento EC10 in occasione del prelievo d'acqua del 24.02.2016.
