campagna di analisi sul reticolo idrografico della  
Val di Peio relativa alla contaminazione batterica da  
***Escherichia coli* - febbraio 2016**

**RELAZIONE TECNICA AMBIENTALE**

Trento, 23 giugno 2016

**Comune di Peio**

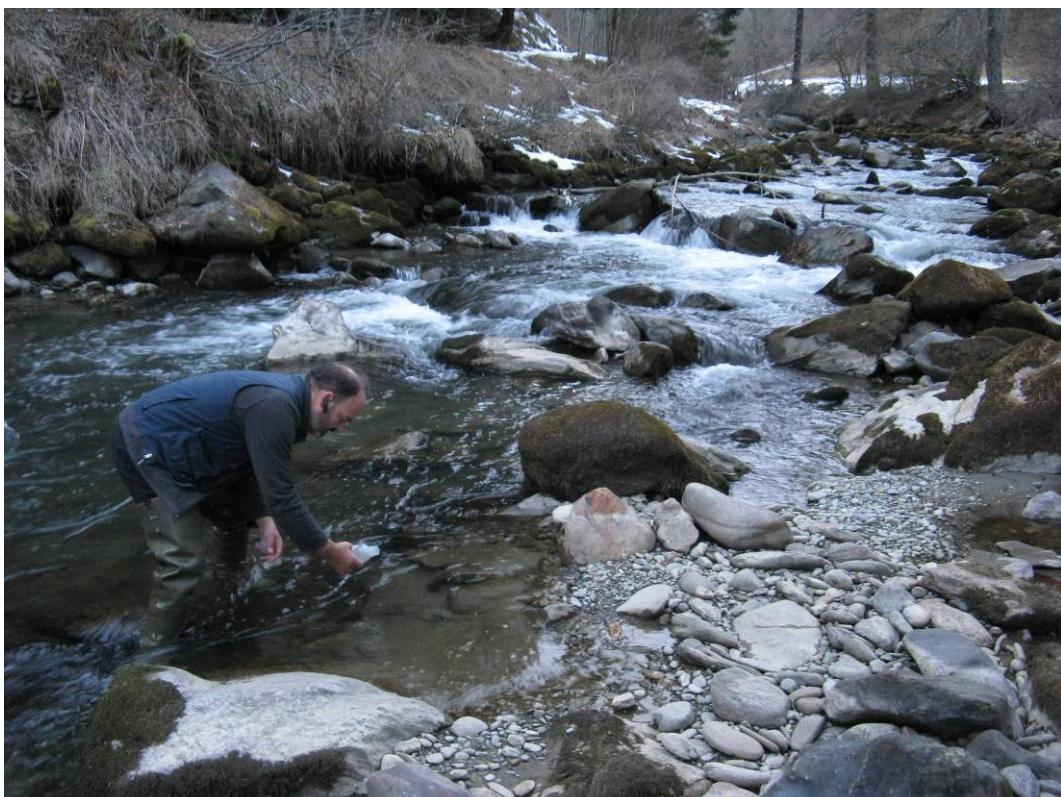
<b>corso d'acqua</b>	Torrente Noce	<b>definizione</b>	coincide con la stazione PMA Contra Castra Cusiano N4 e - Forno di Novale
<b>stazione</b>	<b>N4</b>		
<b>data prelievo</b>	24.02.2016		
<b>ora prelievo</b>	17.45		
<b>portata istantanea indicativa</b>	≈ 1000 l/s		Evidenza di alcuni indicatori riconoscibili dell'inquinamento organico, come l'alto spessore medio del periphyton e la presenza nella zone periferiche dell'alveo di accumuli anche spessi di sabbia e limo ad alto contenuto organico (tracce di anaerobiosi).
<b><i>Escherichia coli</i> (UFC/100 ml)</b>	<b>540</b>	<b>livello parametro LIM</b>	<b>II</b>

Fig. 20 - Stazione di rilevamento N4 in occasione del prelievo d'acqua del 24.02.2016.

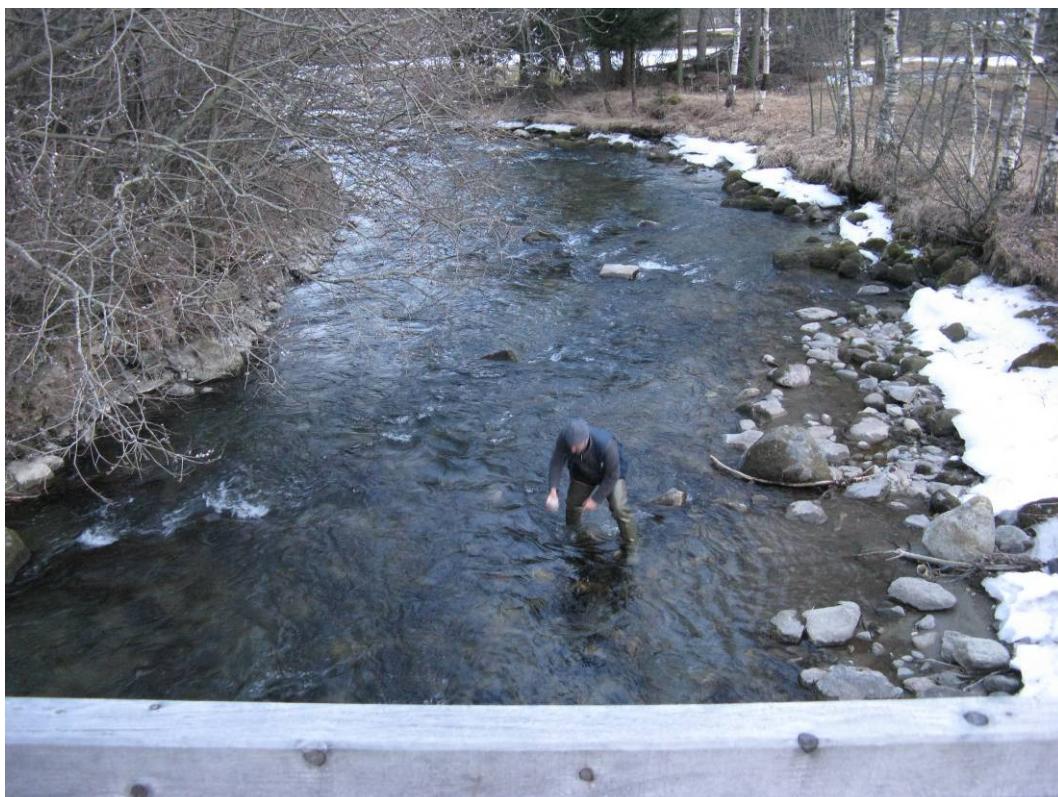
<b>corso d'acqua</b>	Torrente Noce	<b>definizione</b>	coincede con la stazione PMA Contra Castra Cusiano S4 e con il punto AP-PA VP000003 (ponte legno Cusiano)
<b>stazione</b>	<b>EC08</b>		
<b>data prelievo</b>	24.02.2016	<b>osservazioni</b>	Evidenza di alcuni indicatori riconoscibili dell'inquinamento organico, come l'alto spessore medio del periphyton e la presenza nella zone periferiche dell'alveo di accumuli anche spessi di sabbia e limo ad alto contenuto organico (tracce di anaerobiosi).
<b>ora prelievo</b>	17.50		
<b>portata istantanea indicativa</b>	≈ 1100 l/s		
<b><i>Escherichia coli</i> (UFC/100 ml)</b>	<b>1100</b>	<b>livello parametro LIM</b>	<b>III</b>

Fig. 21 - Stazione di rilevamento EC08 in occasione del prelievo d'acqua del 24.02.2016.

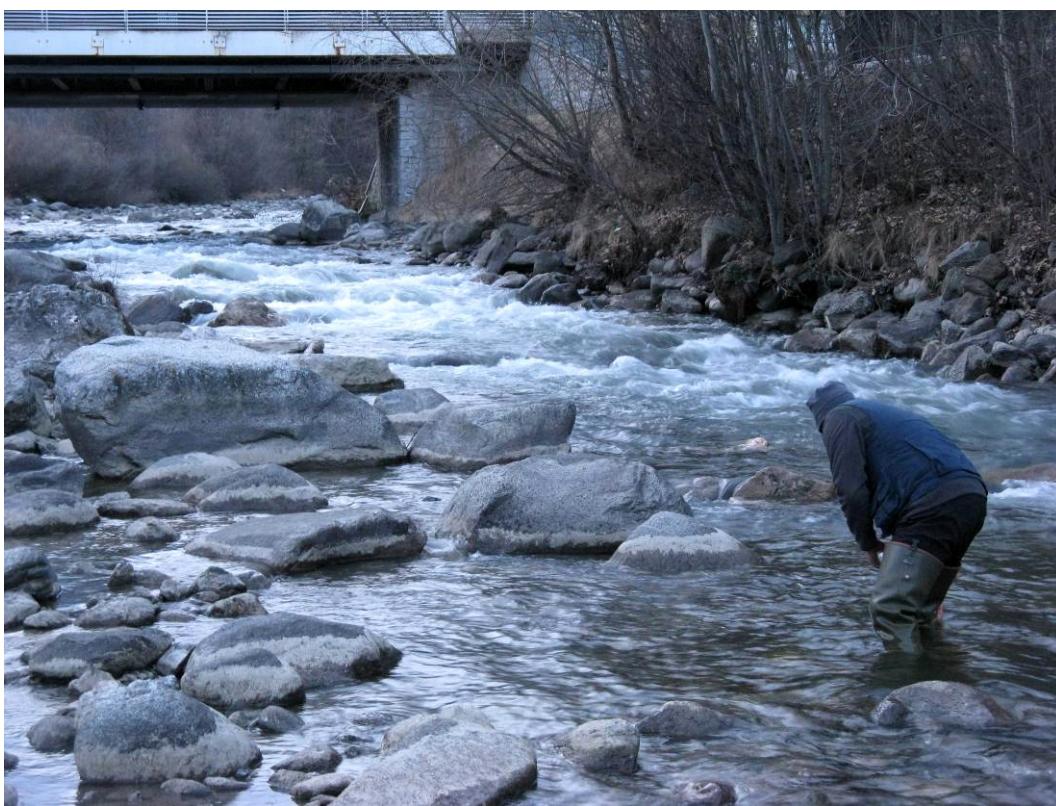
<b>corso d'acqua</b>	Torrente Noce	<b>definizione</b>	coincide con la stazione PMA Contra Castra Cusiano N5 - al ponte di Ossana - a valle confl. T. Vermigliana
<b>stazione</b>	<b>N5</b>		
<b>data prelievo</b>	24.02.2016		
<b>ora prelievo</b>	18.00		
<b>portata istantanea indicativa</b>	≈ 2300 l/s (all'atto del prelievo del campione il display della centrale di Cusiano indica "Q turbinata = 1.154 l/s")	<b>osservazioni</b>	Evidenza di alcuni indicatori riconoscibili dell'inquinamento organico, come l'alto spessore medio del periphyton e la moderata presenza di schiume da tensioattivi nella zone periferiche dell'alveo. Il valore moderatamente elevato di <i>E. coli</i> conferma l'incremento da monte a valle dell'inquinamento fecale di origine fognaria e/o zootechnica, con un probabile apporto aggiuntivo anche dal T. Vermigliana.
<b><i>Escherichia coli</i> (UFC/100 ml)</b>	1400	<b>livello parametro LIM</b>	III

Fig. 22 - Stazione di rilevamento N5 in occasione del prelievo d'acqua del 24.02.2016.

- il valore più elevato di inquinamento microbiologico lungo l'asta del corso principale, tuttavia, si osserva nella stazione di valle (N5 - Ossana) per il probabile effetto cumulato
