**MONITORAGGIO AMBIENTALE DEGLI IMPIANTI IDROELETTRICI  
DI CONTRA, CASTRA E CUSIANO, SUL TORRENTE NOCE  
MISURE INCLINOMETRICHE**

**HYDROBIOLOGICA S.r.l.**

**QUINTO ANNO DI MONITORAGGIO**

**ANNO 2018 - 2019**

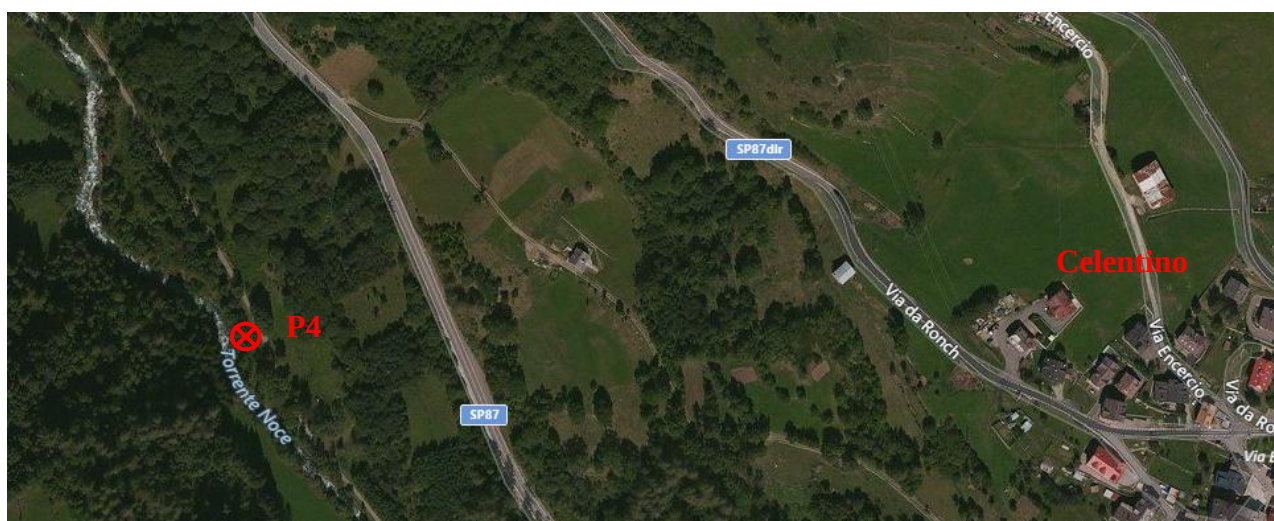
**Fig. 3:** ubicazione del tubo inclinometrico P4 su foto aerea.

Questo TIV è stata abbandonato per problematiche che hanno impedito la sua lettura.

Durante la lettura del 28 ottobre 2016 si è, infatti, incastrata la sonda testimone a 50 m di profondità e non è stato possibile recuperarla.

Il 15 novembre 2016, tramite l'utilizzo di una telecamera, è stato ispezionato questo tubo inclinometrico fino alla profondità di 30 m, oltre la quale non è stato possibile spingersi a causa dell'elevata torbidità dell'acqua che oscurava completamente la ripresa.

In tale occasione si è deciso di effettuare la lettura inclinometrica partendo da una profondità di 45 m con la quale sono stati osservati numerosi punti in cui la superficie del tubo esercitava delle resistenze anomale allo scorrimento della sonda inclinometrica, probabilmente dovute alle incrostazioni osservate con la telecamera, per cui si è deciso, in accordo con il Serv. Geologico che ha assistito all'ispezione, di abbandonare il tubo.

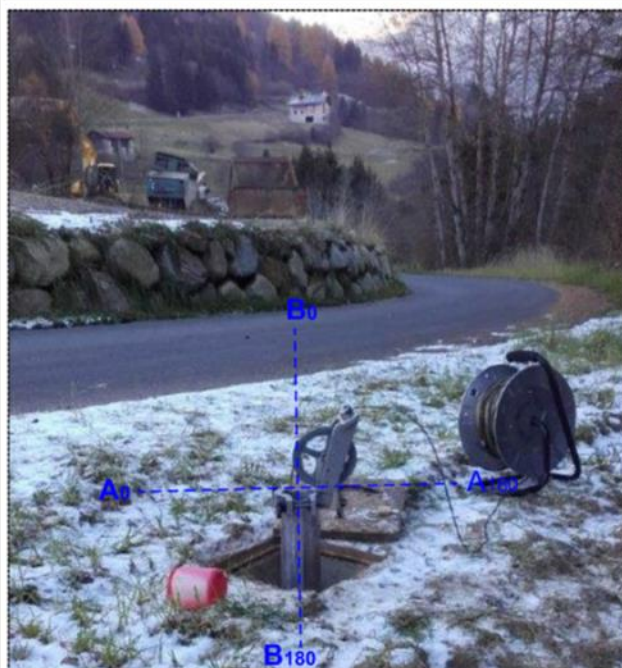
MONOGRAFIA DELLA STAZIONE INCLINOMETRICA  
**VAL DI PEIO - P3 (341)**

| azimuth di A <sub>0</sub> da Nm = 35° | |
| partenza misura = -58,5 m | |
| intervallo tra le misure = 0,5 m | |

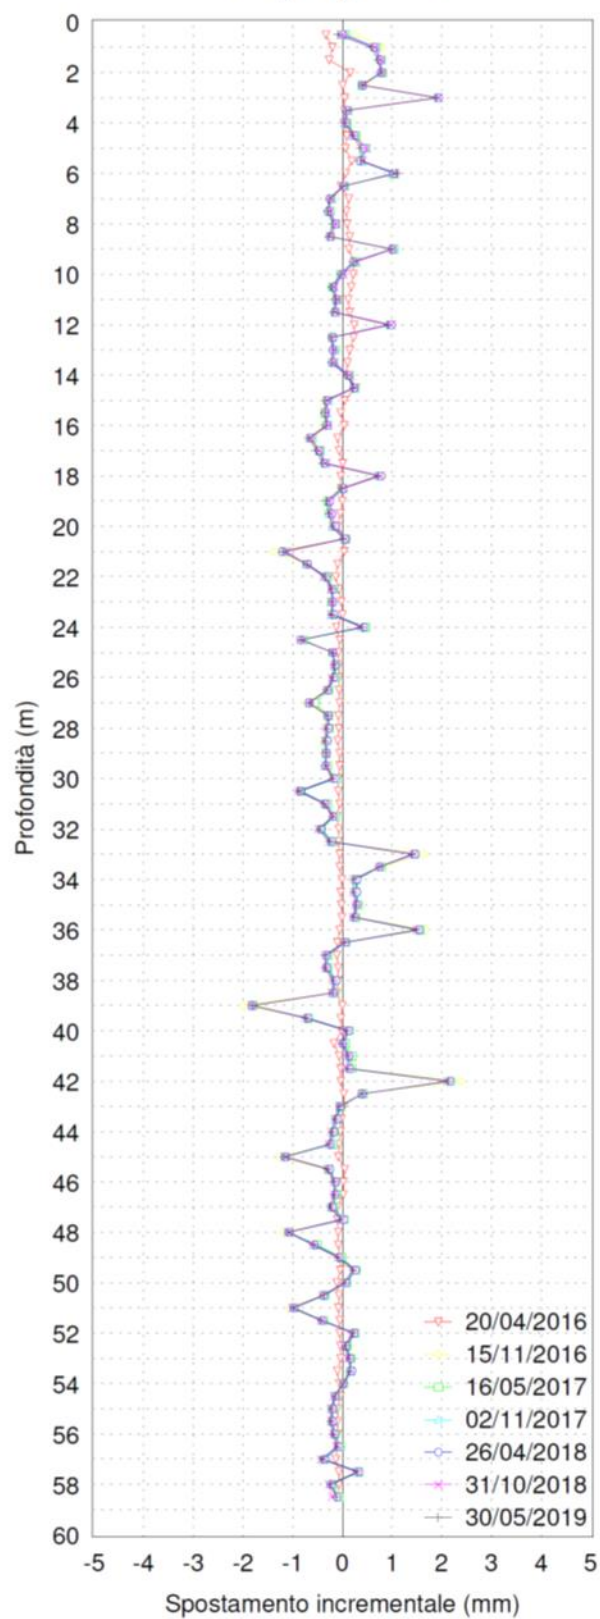
Grafico dello spostamento INCREMENTALE a partire dal 26/08/15

NOTE: non si registrano movimenti significativi. Si nota un assestamento del TIV e possibili differenze causate dall'utilizzo di diverse sonde.
