**MONITORAGGIO AMBIENTALE DEGLI IMPIANTI IDROELETTRICI  
DI CONTRA, CASTRA E CUSIANO, SUL TORRENTE NOCE**  
**MISURE INCLINOMETRICHE**

**SETTIMO ANNO DI MONITORAGGIO**

**ANNO 2020 - 2021**

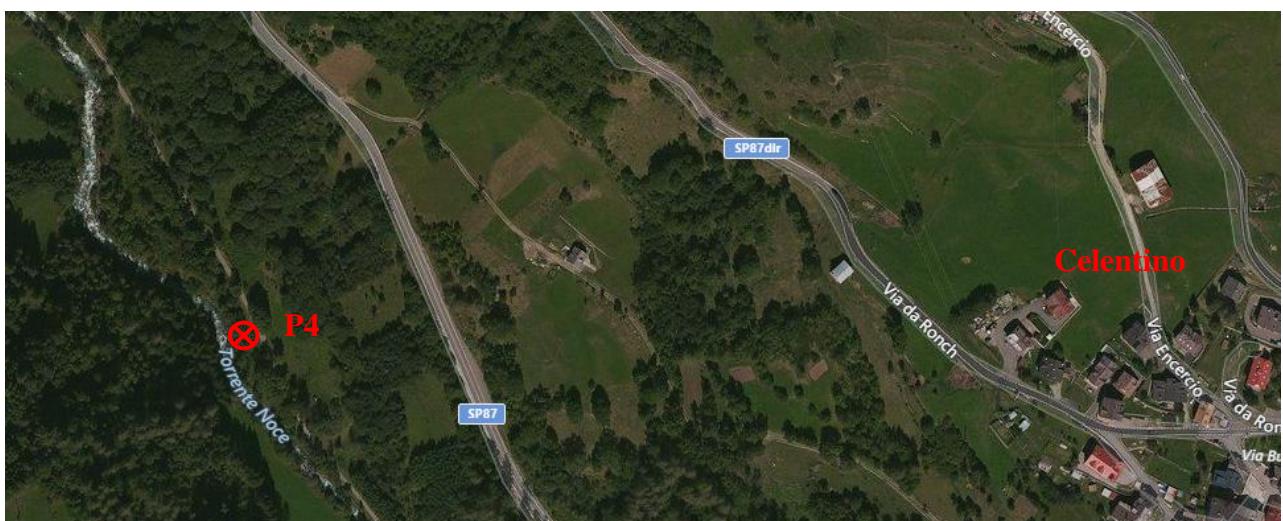
**Fig. 3:** ubicazione del tubo inclinometrico P4 su foto aerea.

Questo TIV è stato abbandonato per problematiche che hanno impedito la sua lettura.

Durante la lettura del 28 ottobre 2016 si è, infatti, incastrata la sonda testimone a 50 m di profondità e non è stato possibile recuperarla.

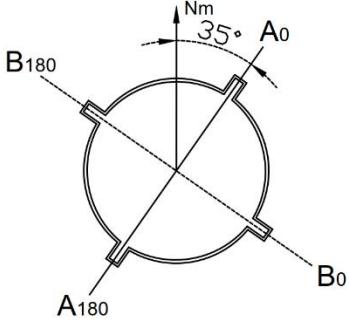
MONOGRAFIA DELLA STAZIONE INCLINOMETRICA  
VAL DI PEIO - P1 (339)

<p> <math>A_0</math> = guida di riferimento      Nm= Nord magnetico  azimuth di <math>A_0</math> da Nm = <math>35^\circ</math>  partenza misura = -14,5 m  ultima misura = -0,5 m  intervallo tra le misure = 0,5 m  riferimento progressiva 0,0 m = sommità del tubo  Coord. Gauss. Boaga:      X = 629836 m   Y = 5135694 m  NOTE: misura fatta con prolunga </p>

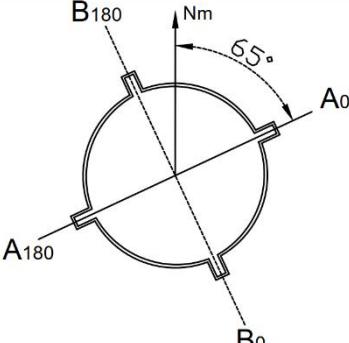
MONOGRAFIA DELLA STAZIONE INCLINOMETRICA  
VAL DI PEIO - P2 (340)

<p> <math>A_0</math> = guida di riferimento      Nm= Nord magnetico  azimuth di <math>A_0</math> da Nm = <math>65^\circ</math>  partenza misura = -14,5 m  ultima misura = -0,5 m  intervallo tra le misure = 0,5 m  riferimento progressiva 0,0 m = sommità del tubo  Coord. Gauss. Boaga:      X = 629804 m   Y = 5135556 m  NOTE: misura fatta con prolunga </p>

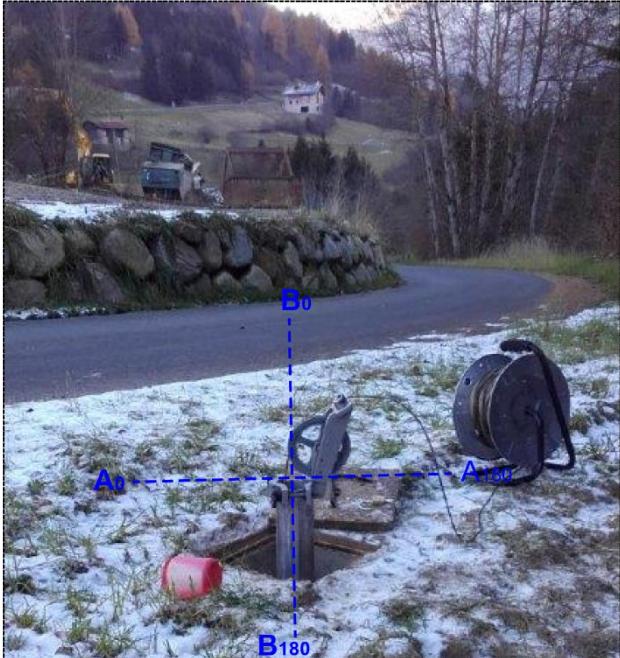
MONOGRAFIA DELLA STAZIONE INCLINOMETRICA  
VAL DI PEIO - P3 (341)

<p> <math>A_0</math> = guida di riferimento      Nm= Nord magnetico  azimuth di <math>A_0</math> da Nm = <math>35^\circ</math>  partenza misura = -58,5 m  ultima misura = -0,5 m  intervallo tra le misure = 0,5 m  riferimento progressiva 0,0 m = sommità del tubo  Coord. Gauss. Boaga:      X = 631316 m Y = 5132538 m  NOTE: misura fatta con prolunga </p>

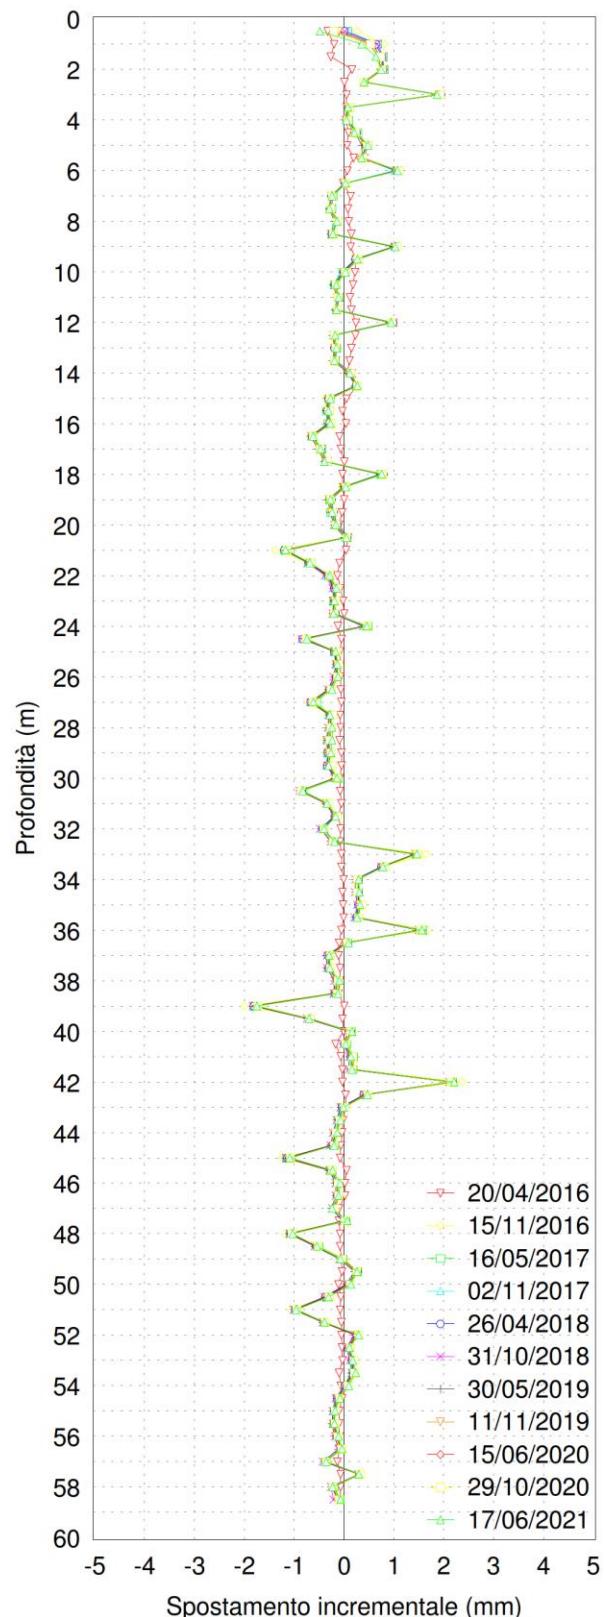
Grafico dello spostamento INCREMENTALE a partire dal 26/08/15

Le irregolarità del grafico, considerata la profondità del tubo (60 m), sono da attribuire ad un assestamento del tubo e a possibili differenze legate a misure effettuate da diversi operatori con differenti sonde inclinometriche.

NOTE: non si registrano movimenti significativi. Si nota un assestamento del TIV e possibili differenze causate dall'utilizzo di diverse sonde.
