A.4

MANTI DI COPETURA

A.5

ABBAINI E TIMPANI

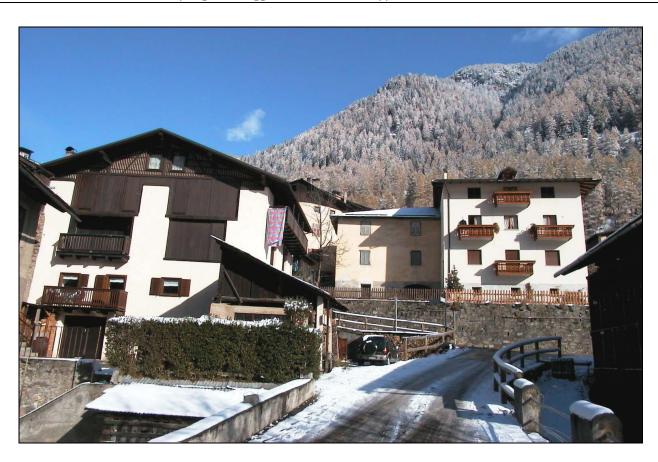
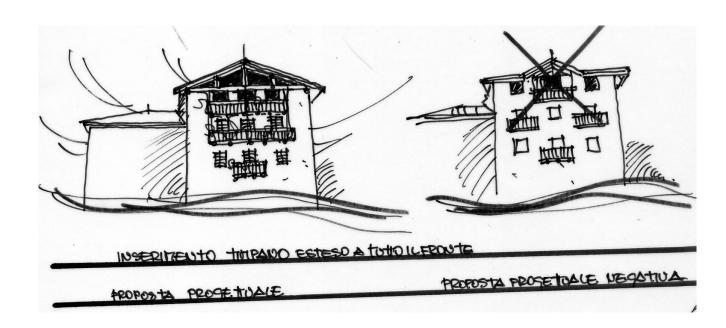
Intervento a Celledizzo

Realizzazione di timpani, possibilmente estesi a tutta la facciata, non in successione, in sostituzione degli abbaini, se giustificati da ragioni funzionali per rendere abitabile il sottotetto in particolare nelle facciate più soleggiate per aumentare le superfici finestrate dei sottotetti, evitando la proliferazione di abbaini o finestre in falda. Sono ammesse anche le finestre in falda.

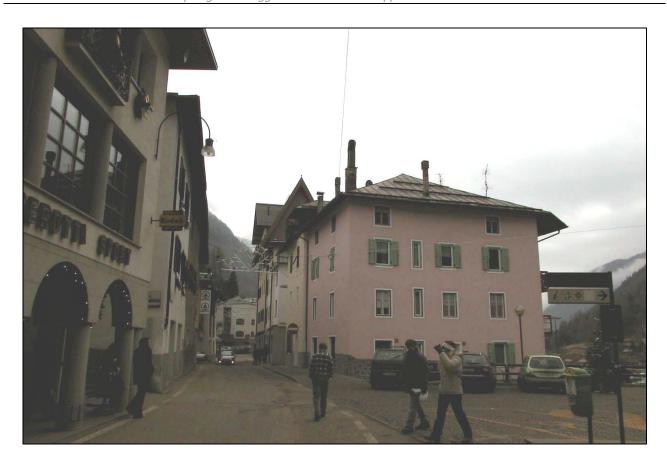
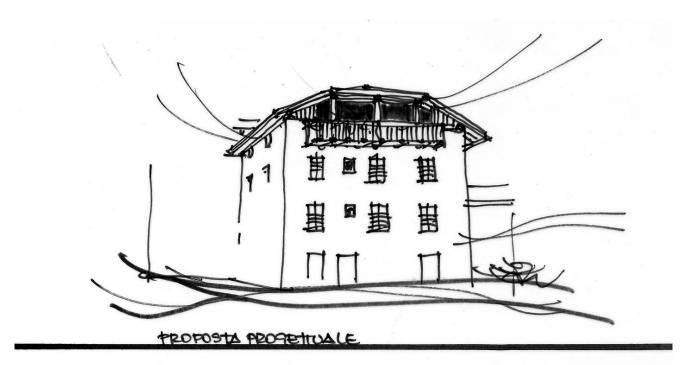
Intervento a Cogolo

INSERINEUTO TIMPANO VELLA PARCIATA PRINCIPALE - TIMPANO STUSSATO -
