ISPEZIONE TV TUBAZIONI
P.A.T. SERVIZIO GEOLOGICO
POZZO INCLINOMETRO N.342

Loc. Castra Comune di Peio (TN)

Committente lavori: *Comune di Peio*

Arco, 15 novembre 2016

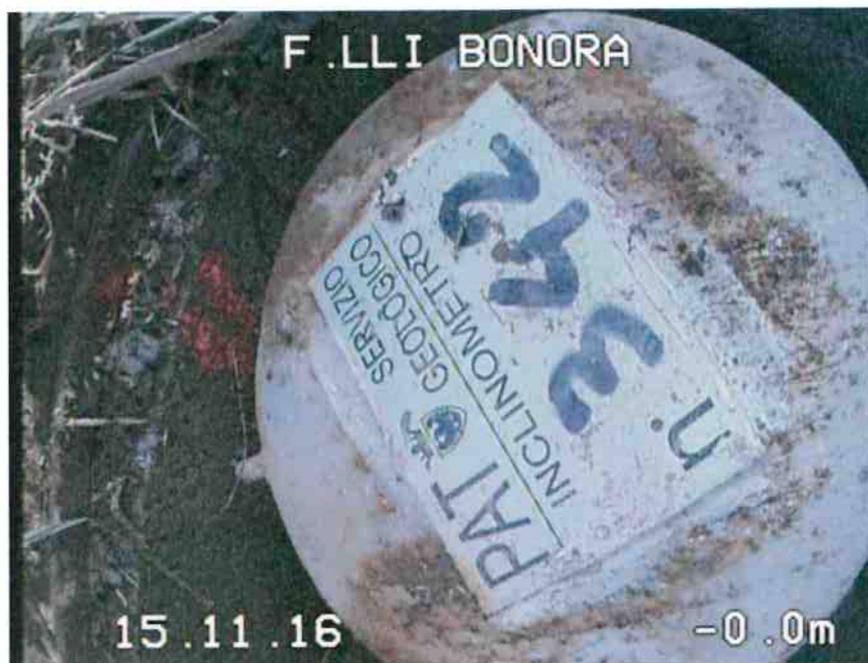
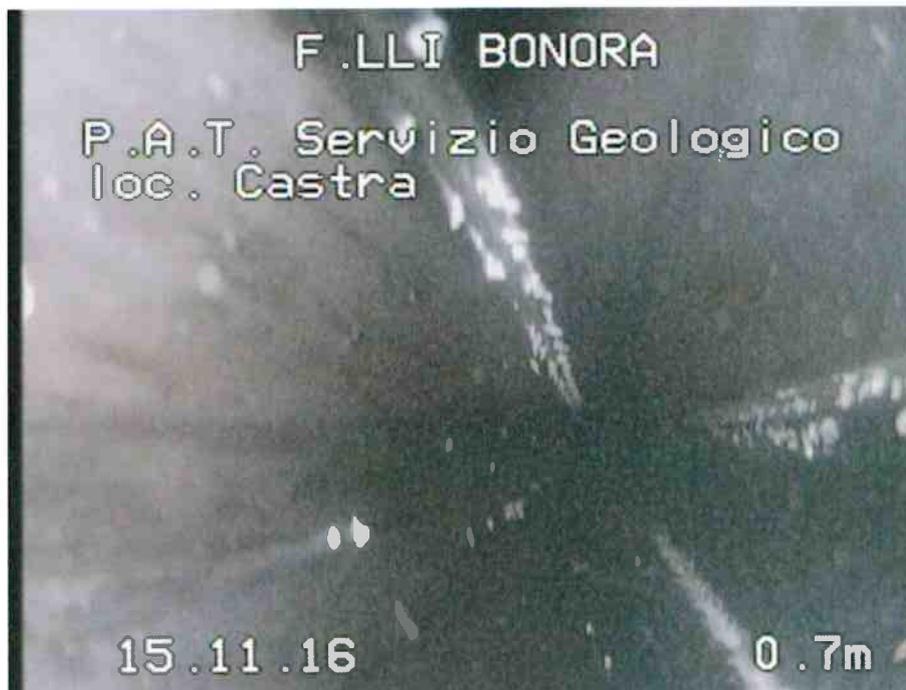
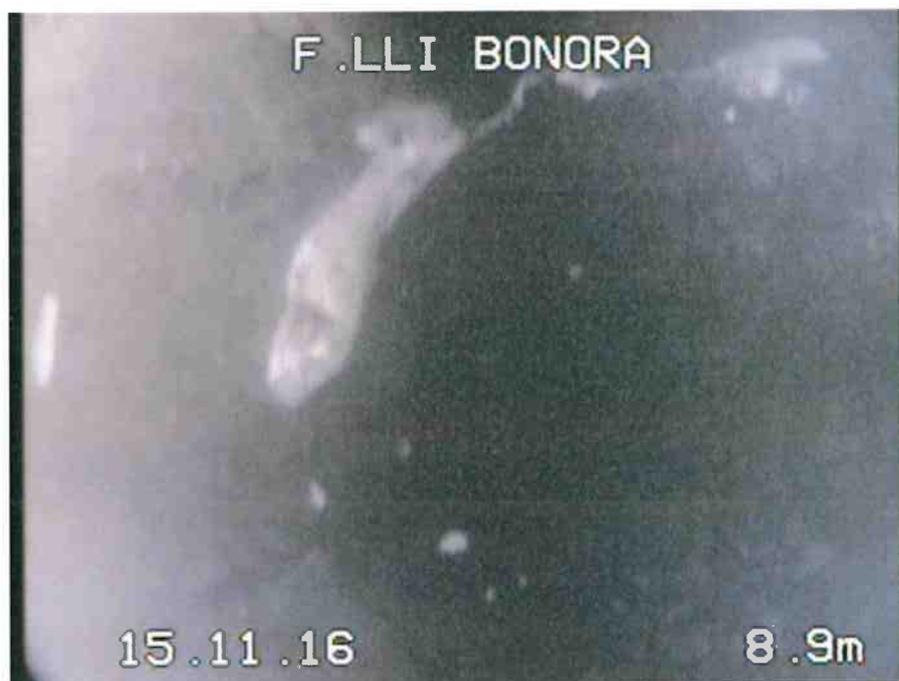
La video ispezione è stata condotta fino ad una profondità di oltre 40mt, in presenza dei geologi della P.A.T., ma le immagini da parte della telecamera sono fruibili fino ai 40mt, in quanto poi l'acqua risultava scura e non consentiva di visualizzare le pareti dell'inclinometro, anche dopo aver effettuato una pulizia dello stesso con autospurgo.

Con il consenso dei Geologi il monitoraggio è stato interrotto a circa 46mt. Fino a quella profondità le pareti dell'inclinometro non hanno mostrato anomalie particolari, come rotture cedimenti o materiale di qualsiasi natura che possa ostacolare il passaggio delle sonde.
